### Automobilio duomenys

# Diagnosticos ataskaita

## 2019 CITROEN Grand C4 SpaceTourer Busi

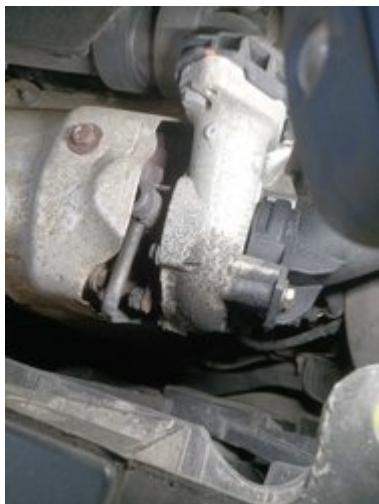
✓ **5. VARIKLIO VALDYMAS - DEGALAI:** Turbokompresoriaus

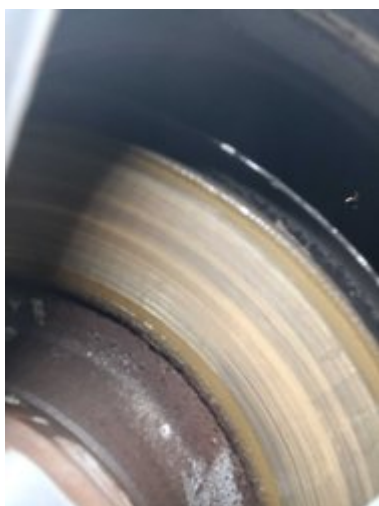
✓ **6. STABDŽIAI:** Galiniai Stabdžių Diskai

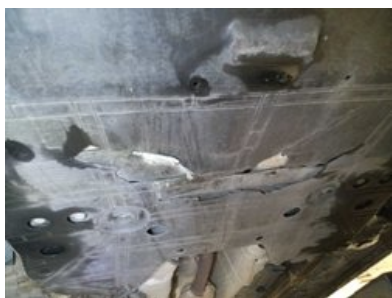
✓ **7. KĖBULAS - PRIEKINĖ SEKCIJA:** Variklio Dangtelis
