# Diagnosticos ataskaita

## 2015 TOYOTA COROLLA

### Diagnosticos informacija

„Longo“ atliktos išsamios diagnostikos metu užfiksuota 14 pastabų dėl automobilio būklės.

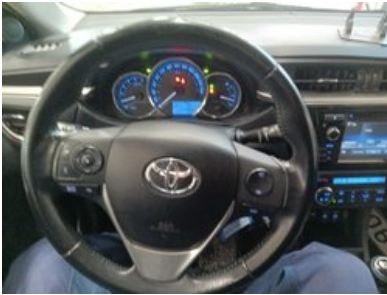
- ✓ **1. Priekis:** Vairas - Būklė

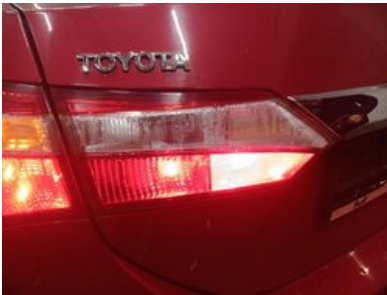
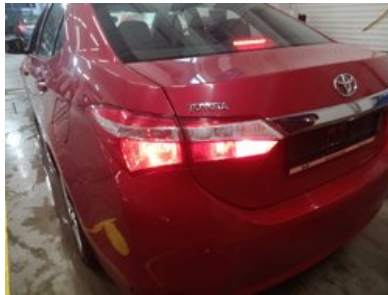
- ✓ **1. Žibintai:** Galiniai žibintai (Stabdžių, rūko, posūkių) - Pagrindinis veikimas, pažeidimai ir spalva

- ✓ 1. Priekinių Žibintų Reguliavimas
- ✓ 2. Pakeisti Galinius Žibintus
- ✓ 3. Pakeisti Priekinius Žibintus

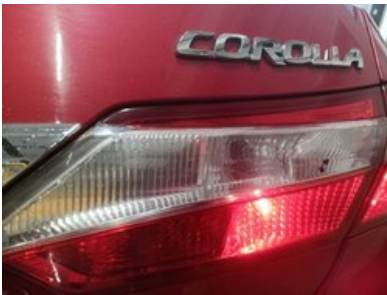
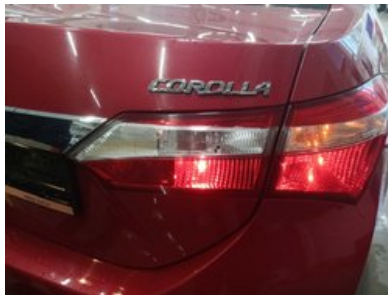
- ✓ **2. Žibintai:** Galiniai žibintai (Stabdžių, rūko, posūkių) - Pagrindinis veikimas, pažeidimai ir spalva

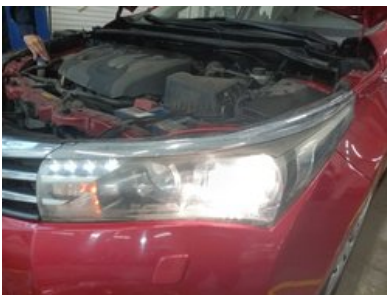
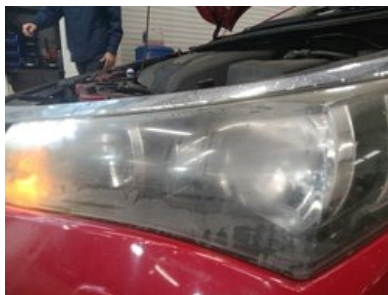
- ✓ **3. Žibintai:** Priekiniai žibintai (Miesto, Įprasti, Pilni žibintai, Rūko, Posūkių) - Pagrindinis Veikimas, Pažeidimai ir Spalva

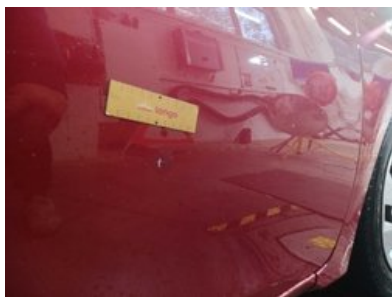
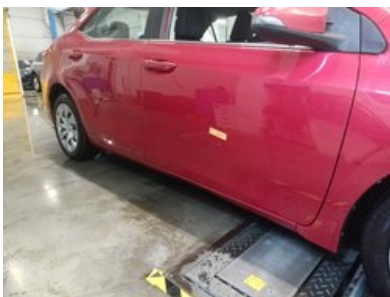
✓ **4. Kita:** Papildomi Poliravimo Darbai

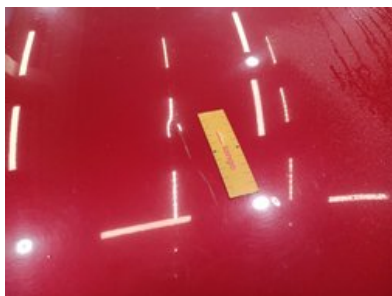
✓ **5. Kita:** Papildomi Poliravimo Darbai

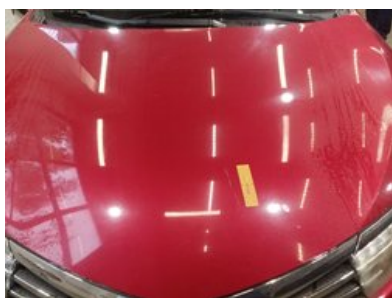
✓ **6. Priekis:** Gaubtas - Matomi Pažeidimai

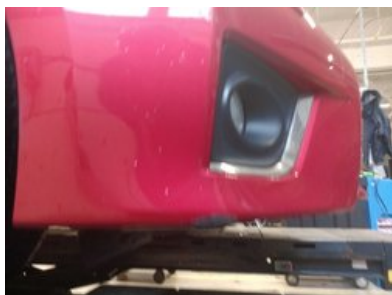
✓ **7. Priekis:** Priekinis Buferis - Būklė ir Lygiavimas

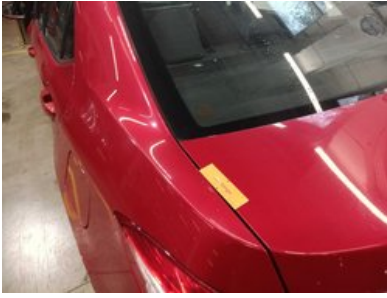
✓ **8. Šonas:** Kairė ir Dešinė Pusė - Matomi Pažeidimai ir Įbrėžimai

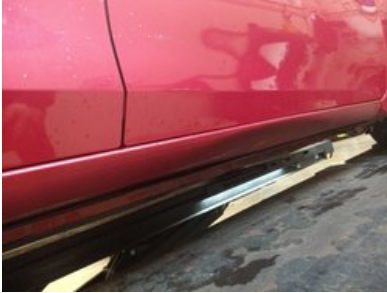
✓ **9. Šonas:** Kairė ir Dešinė Pusė - Matomi Pažeidimai ir Įbrėžimai

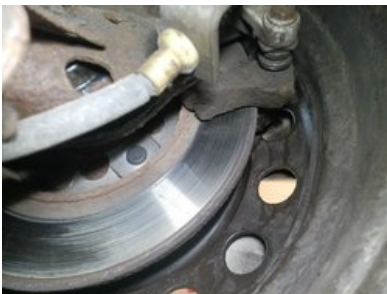
✓ **3. STABDŽIAI:** Galiniai Stabdžių Diskai

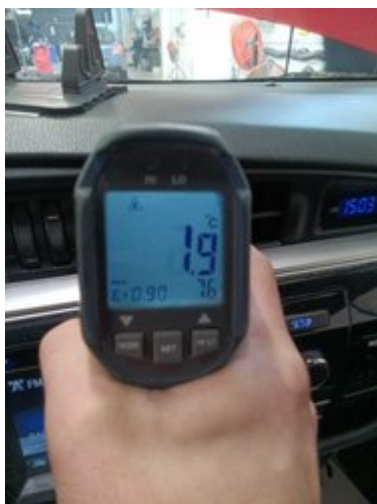
### ✓ 3. Oro Kondicionavimo Matavimas
