# Diagnosticos ataskaita

## 2019 OPEL CROSSLAND X Innovation

Rida diagnostikos metu: 114 181 km

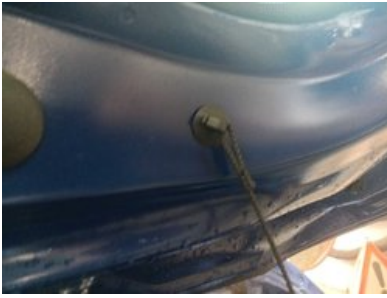
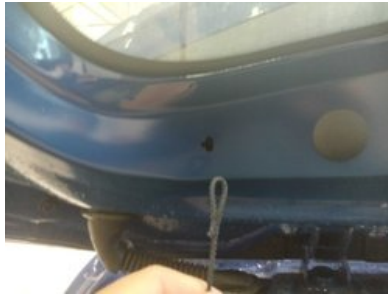
- ✓ **1. Vidus:** Bagažo lentyna - Veikimas ir būklė

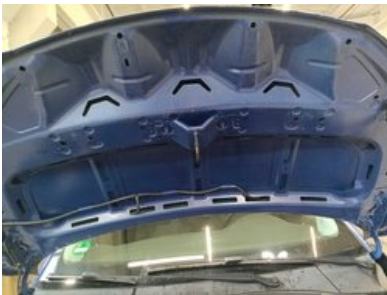
- ✓ **1. Priekis:** Gaubto Garso Izoliacija - Būklė

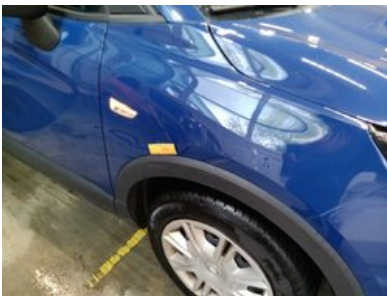
- ✓ **2. Šonas:** Kairė ir Dešinė Pusė - Matomi Pažeidimai ir Įbrėžimai

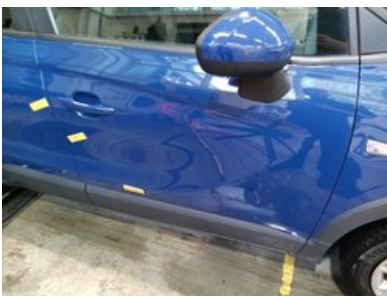
- ✓ **3. Šonas:** Kairė ir Dešinė Pusė - Matomi Pažeidimai ir Įbrėžimai

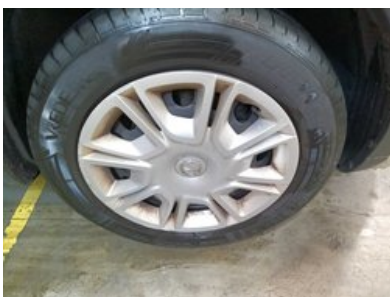
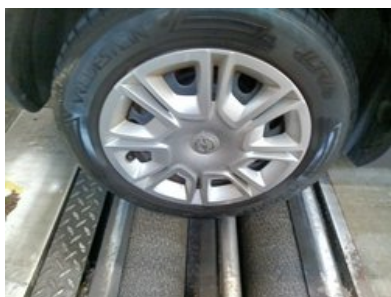
✓ **5. Šonas:** Ratai - Būklė

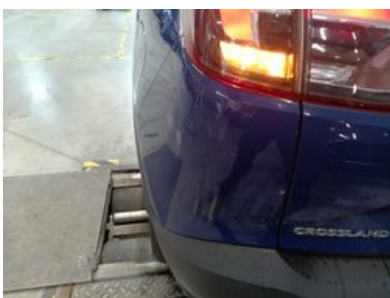
✓ **6. Galas:** Galinis bamperis - Būklė ir centravimas

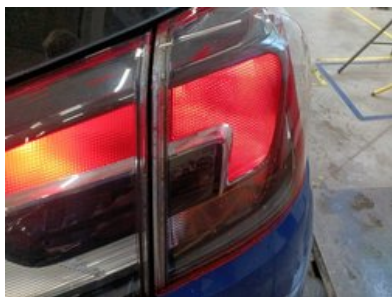
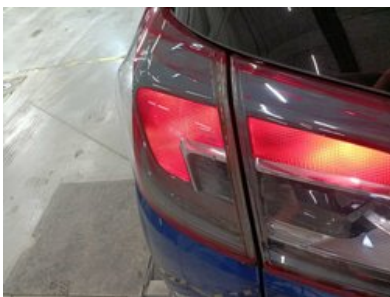
✓ **7. Žibintai:** Galiniai žibintai (Stabdžių, rūko, posūkių) - Pagrindinis veikimas, pažeidimai ir spalva

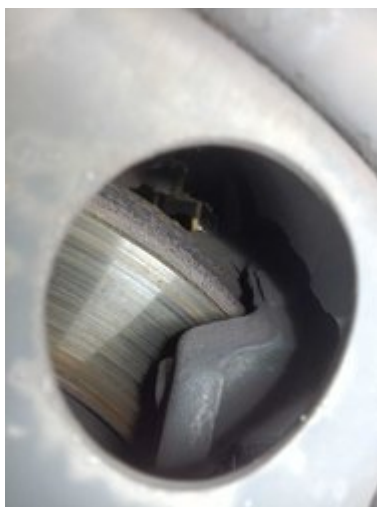
✓ **1. STABDŽIAI:** Priekiniai Stabdžių Diskai Abu
