# Diagnosticos ataskaita

## 2021 MITSUBISHI OUTLANDER Pure AWD

### Nustatytos būklės santrauka

„Longo“ atliktos išsamios diagnostikos metu užfiksuota 13 pastabų dėl automobilio būklės.

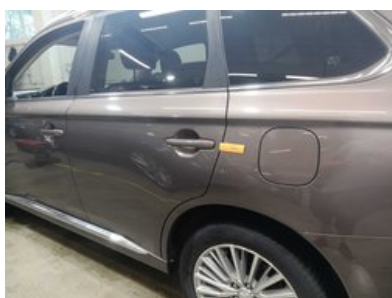
✓ **6. Šonas:** Kairė ir Dešinė Pusė - Matomi Pažeidimai ir Įbrėžimai

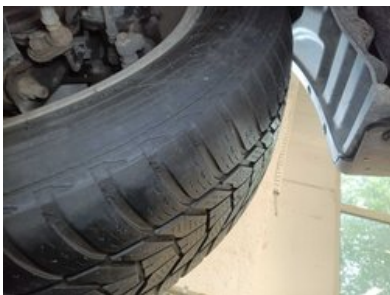
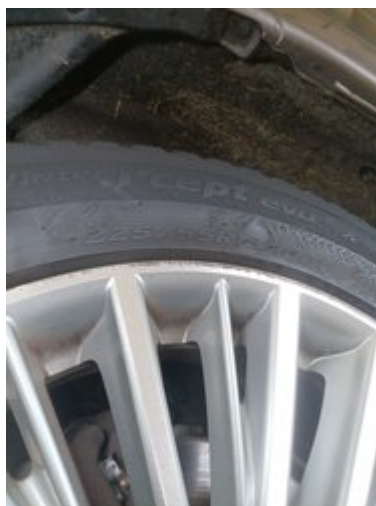
- ✓ **2. KITA:** Pakeisti Padangas

- ✓ 1. Variklio Alyvos ir Filtro Keitimas
- ✓ 2. Pakeisti Padangas
- ✓ 3. Stabilizatoriaus Įvorės - Visos
- ✓ 4. Pakeisti Priekinį Valytuvą (Mechaninis)

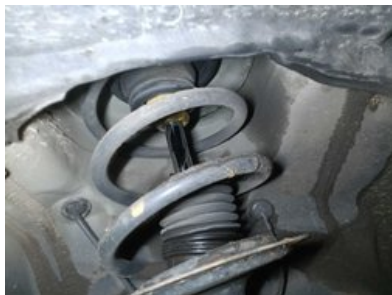
- ✓ **3. PAKABA:** Amortizatoriaus statramščio mazgas (abu)

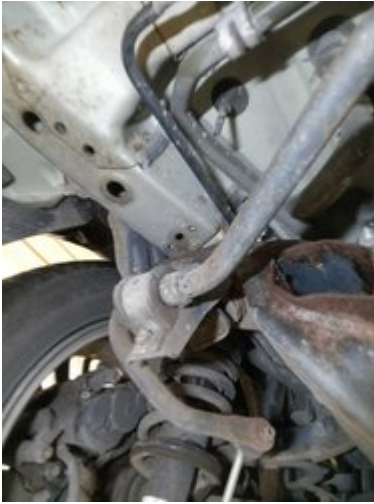
✔ **4. PAKABA:** Stabilizatoriaus įvorės, Visos
