# Diagnosticos ataskaita

## 2017 HYUNDAI TUCSON Premium

# Paruošimo ir remonto ataskaita

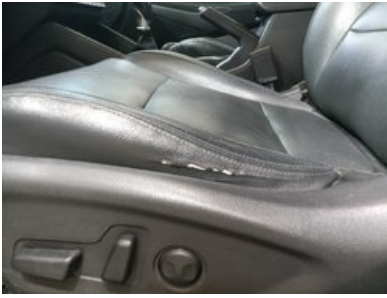
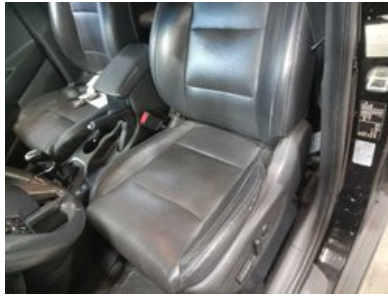
### ✓ 1. Sėdynės: Visos Sėdynės - Būklė

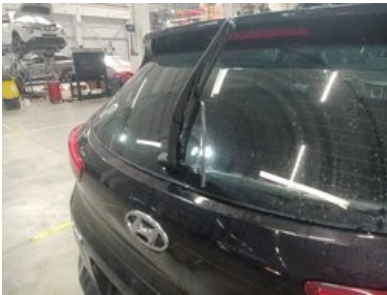
### ✓ 2. Priekis: Langų Valytuvų Guma ir Rankena (Priekiniai ir Galiniai) - Būklė

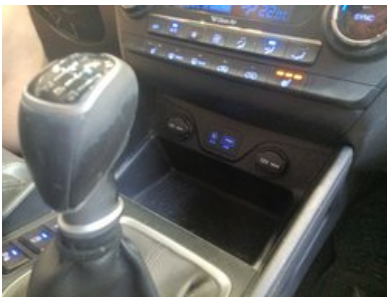
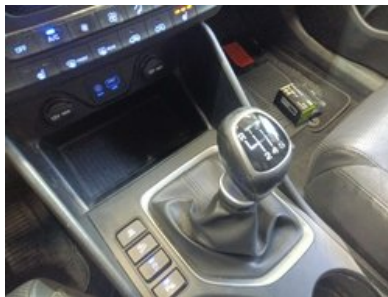
### ✓ 3. Vidus: Pavarų Svirtis Apsauga ir Pavarų Svirtis Rankena - Būklė

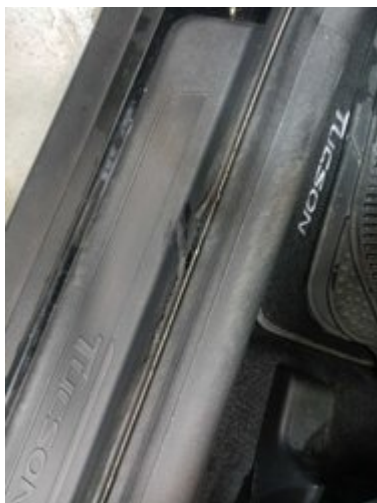
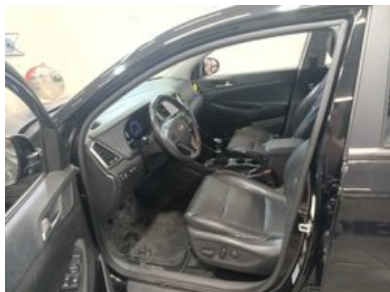
#### ✓ 4. Durys: Durų Guminiai Sandarikliai

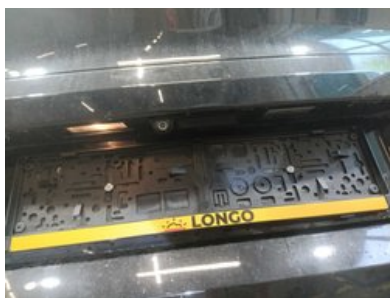
#### ✓ 1. Žibintai: Lemputės

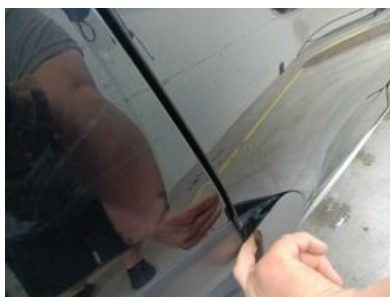
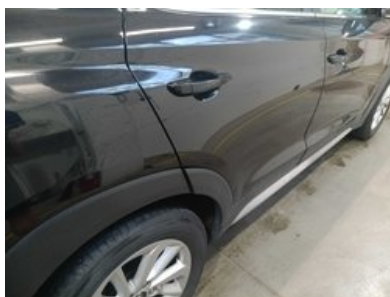
#### ✓ 2. Šonas: Kairė ir Dešinė Pusė - Matomi Pažeidimai ir Įbrėžimai

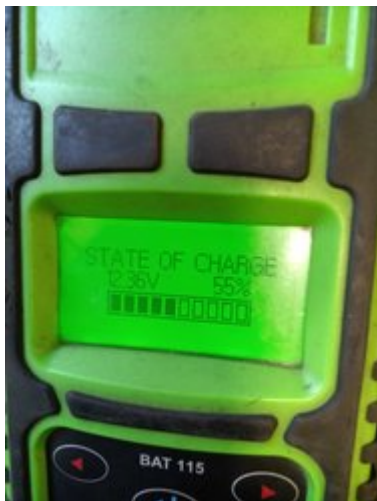
### ✓ 1. KITA: Įkrauti Akumuliatorių

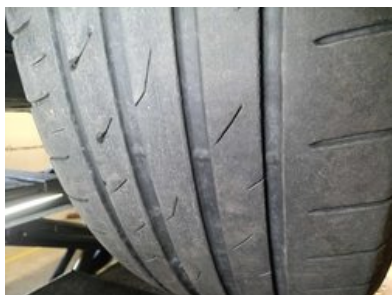
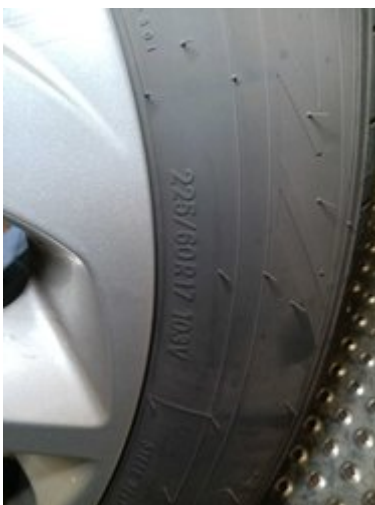
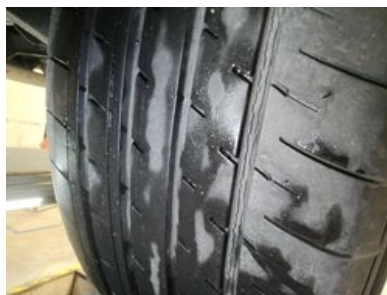
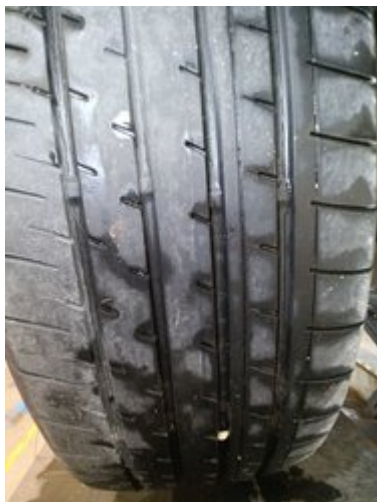
### ✓ 3. KITA: Pakeisti Padangas

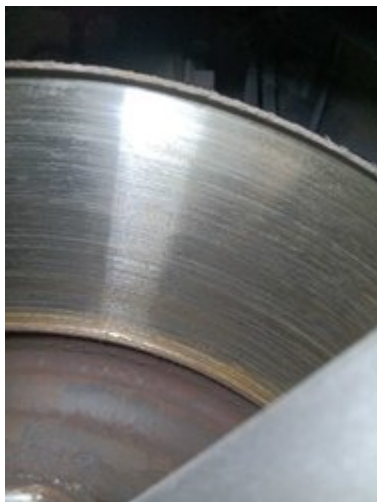
✓ **4. STABDŽIAI:** Priekiniai Stabdžių Diskai Abu

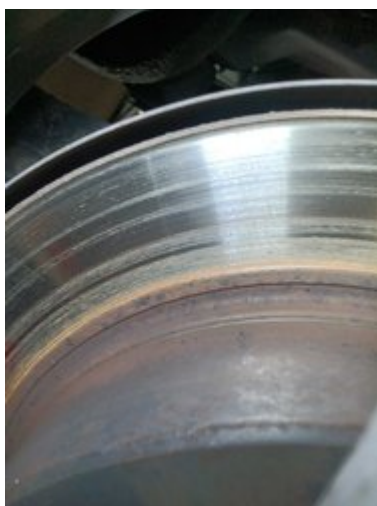
✓ **5. STABDŽIAI:** Galiniai Stabdžių Diskai

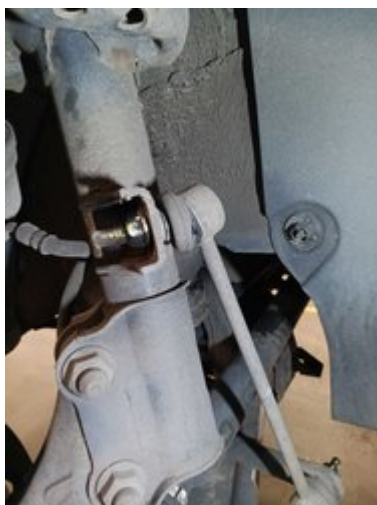
✓ **6. PAKABA:** Stabilizatoriaus Traukė Priekyje Dešinėje Pusėje
