# Diagnosticos ataskaita

## 2016 OPEL ZAFIRA TOURER

### Diagnosticos informacija

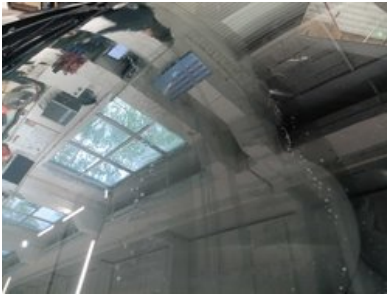
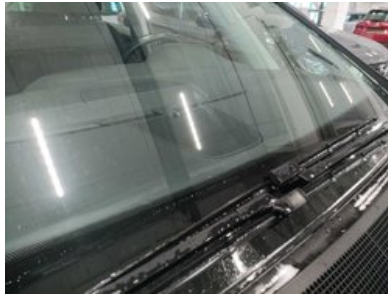
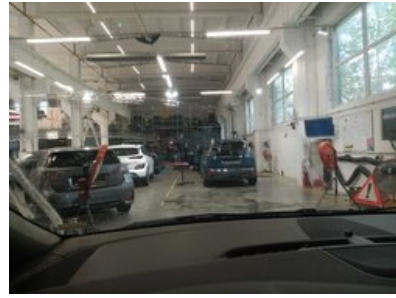
- ✓ **1. Priekis:** Langų Valytuvų Guma ir Rankena (Priekiniai ir Galiniai) - Būklė

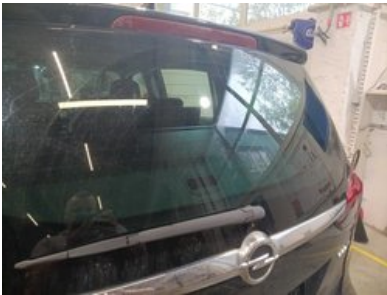
- ✓ **2. Priekis:** Langų Valytuvų Guma ir Rankena (Priekiniai ir Galiniai) - Būklė

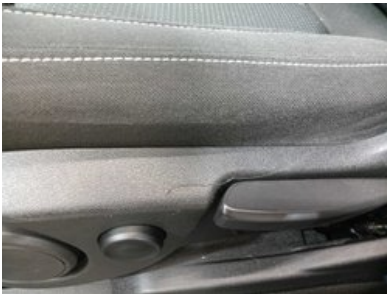
- ✓ **3. Sėdynės:** Visos Sėdynės - Būklė

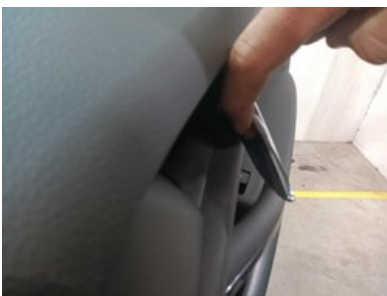
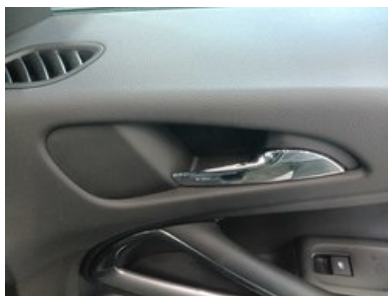
- ✓ **4. Durys:** Durų Rankenos - Veikimas ir Būklė

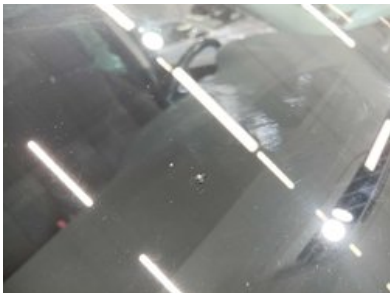
- ✓ **1. Priekis:** Priekinio stiklo vientisumas - Be TA neleidžiančių pažeidimų

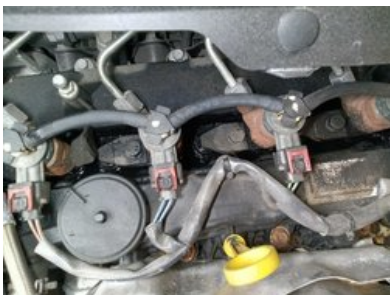
- ✓ **1. VARIKLIS:** Alkūninio Veleno Vožtuvų Dangčio Tarpinė

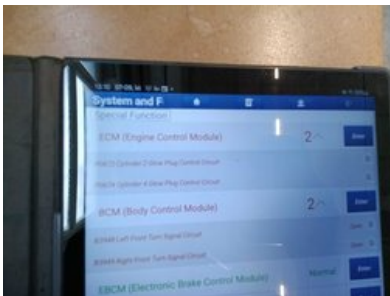
- ✓ **2. VARIKLIS:** Kaitinimo Žvakės

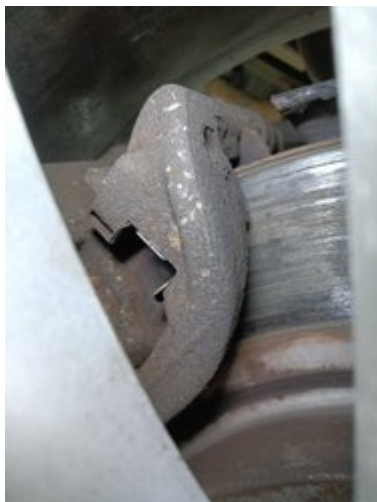
✓ **4. STABDŽIAI:** Galinės Stabdžių Kaladėlės (Visos)

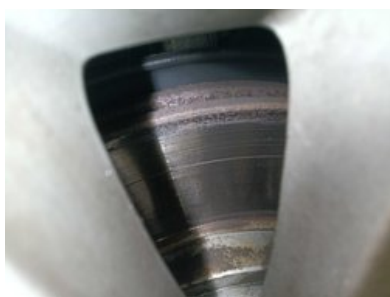
✓ **5. STABDŽIAI:** Priekiniai Stabdžių Diskai Abu

- ✓ 1. Priekiniai Stabdžių Diskai (Abu)

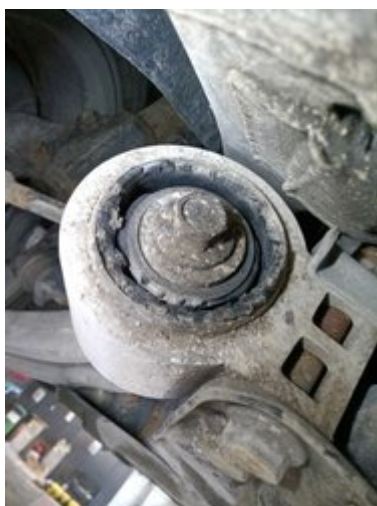
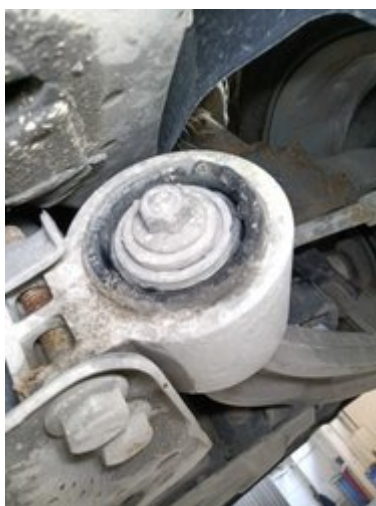
✓ **6. PAKABA:** Pakabos Apatinės Svirtės Įvorės

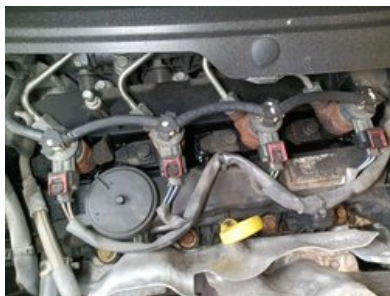
## ✓ 7. VARIKLIO VALDYMAS - DEGALAI: Purkštukai (Visi)
