# Diagnosticos ataskaita

## 2019 PEUGEOT 308 Tech Edition

„Longo“ atliktos išsamios diagnostikos metu, 9 defektai buvo nustatyti transporto priemonėje.

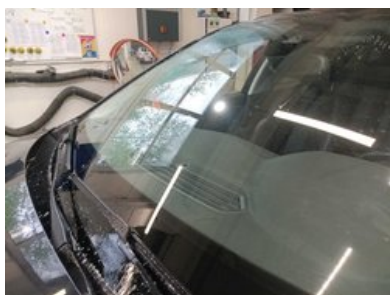
- ✓ **1. Priekis:** Langų Valytuvų Guma ir Rankena (Priekiniai ir Galiniai) - Būklė

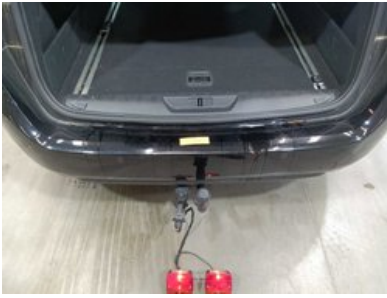
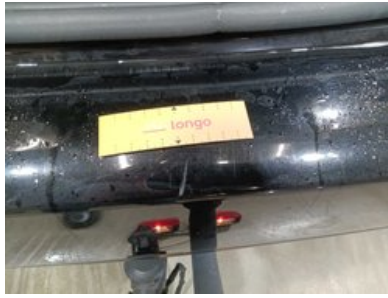
- ✓ **1. Galas:** Galinis bamperis - Būklė ir centravimas

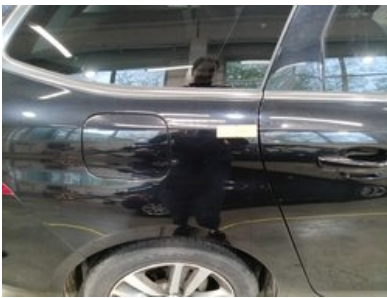
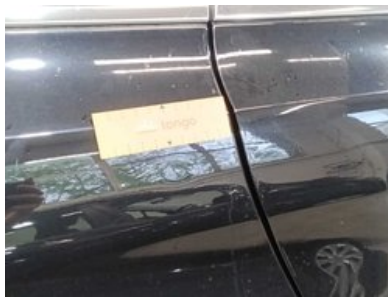
- ✓ **2. Šonas:** Kairė ir Dešinė Pusė - Matomi Pažeidimai ir Įbrėžimai

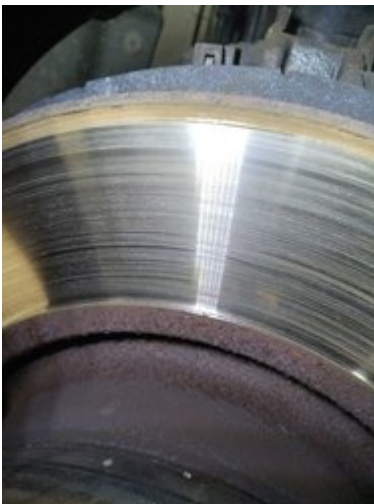
- ✓ **1. KITA:** Priekiniai Stabdžių Diskai su Kaladėlėmis

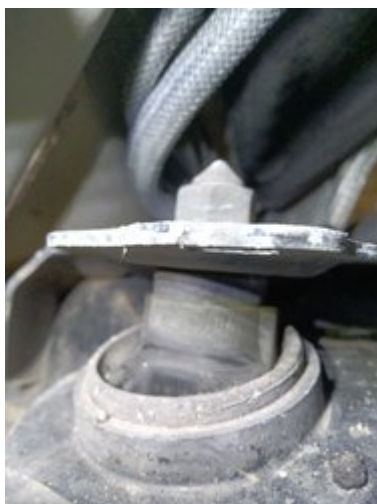
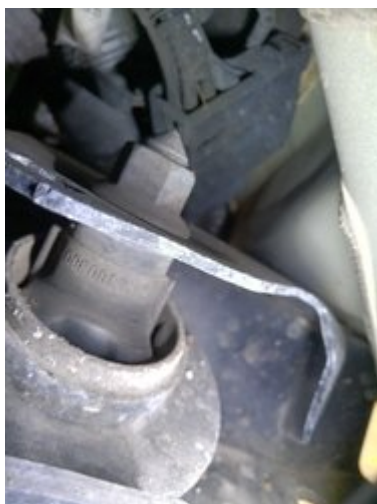
✓ **3. KITA:** Pakabos Apatinė Svirtis

- ✓ 1. Pakeisti Padangas
- ✓ 2. Variklio Alyva ir Filtras
- ✓ 3. Apatinis Rutulinis Šarnyras
- ✓ 4. Įkrauti Akumuliatorių

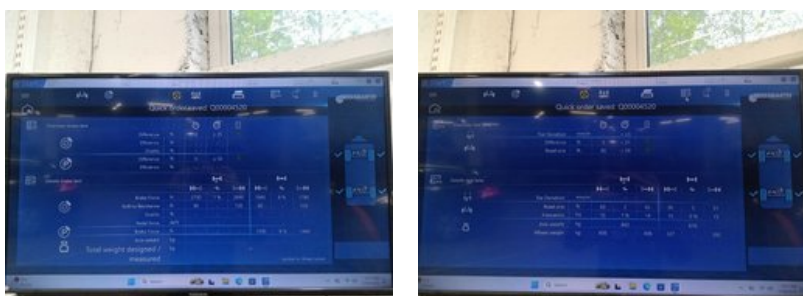
### ✓ 1. Stabdžių Testavimo Linijos Rezultatai

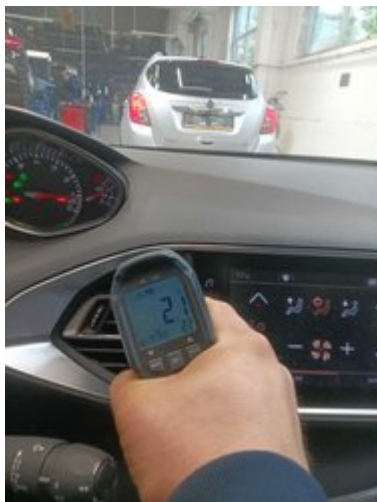
### ✓ 3. Oro Kondicionavimo Matavimas
