# Diagnosticos ataskaita

## 2021 HYUNDAI I20 Comfort

Rida diagnostikos metu: 197 715 km

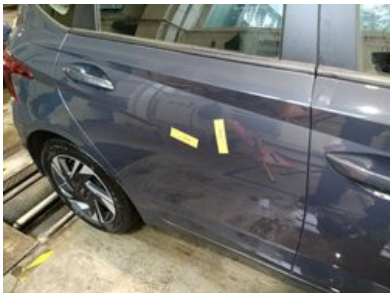
- ✓ **1. Šonas:** Kairė ir Dešinė Pusė - Matomi Pažeidimai ir Įbrėžimai

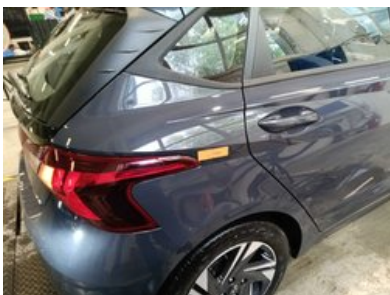
- ✓ **2. Šonas:** Kairė ir Dešinė Pusė - Matomi Pažeidimai ir Įbrėžimai

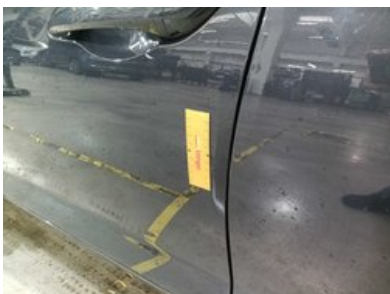
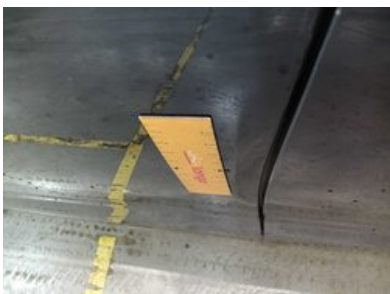
- ✓ **3. Šonas:** Kairė ir Dešinė Pusė - Matomi Pažeidimai ir Įbrėžimai

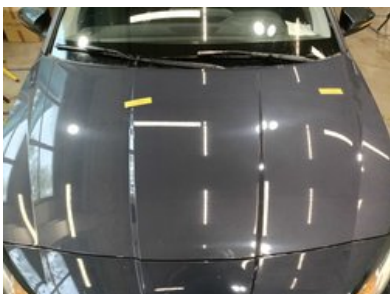
- ✓ **4. Priekis:** Gaubtas - Matomi Pažeidimai
