# Diagnosticos ataskaita

## 2022 OPEL INSIGNIA Business

# Paruošimo ir remonto ataskaita

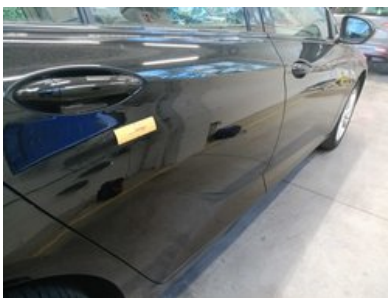
- ✓ **1. Šonas:** Kairė ir Dešinė Pusė - Matomi Pažeidimai ir Įbrėžimai

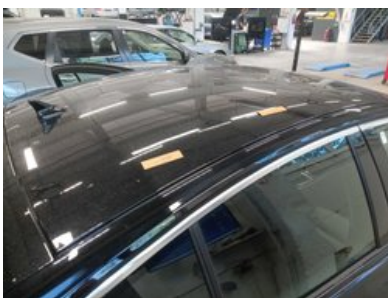
- ✓ **2. Kita:** Stogas - Regimi pažeidimai (pvz., kruša)

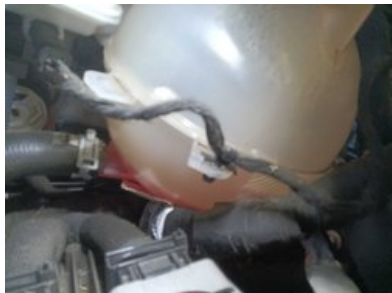
### ✓ 1. KITA: Aušinimo Skysčio Papildymas

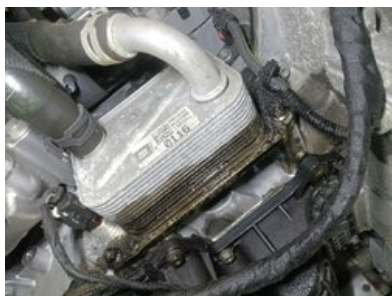
### ✓ 5. VARIKLIS: Alyvos Aušintuvo Tarpinė
