# Diagnosticos ataskaita

## 2015 OPEL MOKKA Edition

### Diagnosticos informacija

### Nustatytų defektų santrauka

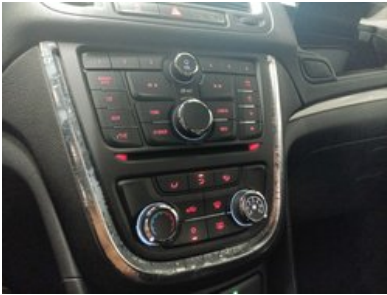
- ✓ **1. Priekis:** Apdailos detalės - Būklė

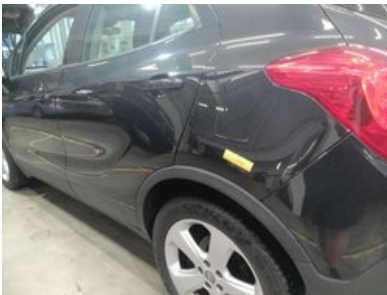
- ✓ **1. Šonas:** Kairė ir Dešinė Pusė - Matomi Pažeidimai ir Įbrėžimai

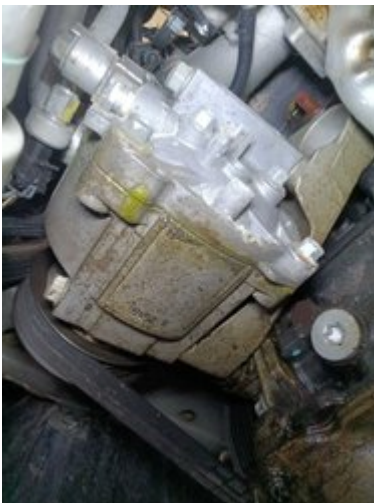
- ✓ **1. ORO KONDICIONAVIMAS IR ŠILDYMAS:** Sistemos Evakuacija/Užpildymas
- ✓ **2. ORO KONDICIONAVIMAS IR ŠILDYMAS:** Kompresorius

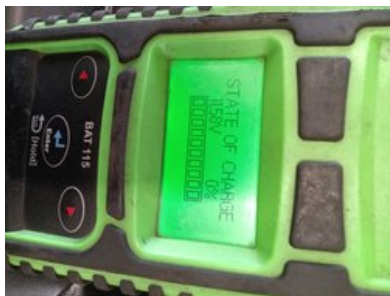
✓ **3. KITA:** Įkrauti Akumuliatorių

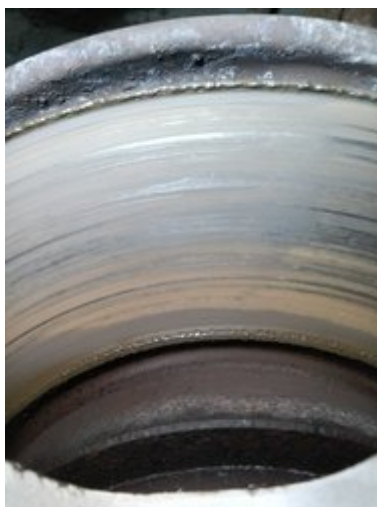
✓ **5. STABDŽIAI:** Priekiniai Stabdžių Diskai Abu

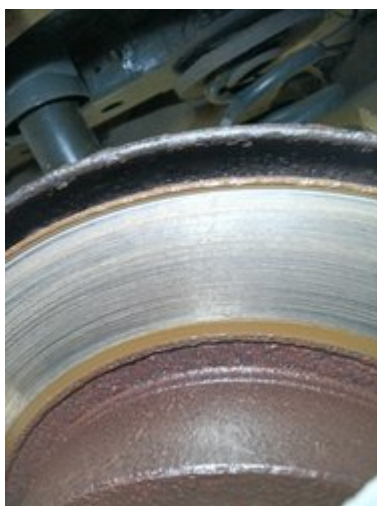
✓ **6. STABDŽIAI:** Galiniai Stabdžių Diskai

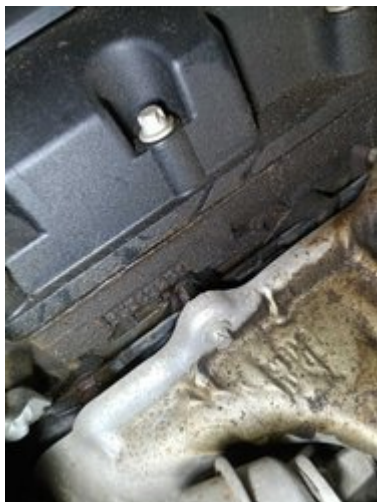
✓ **7. VARIKLIS:** Alkūninio Veleno Vožtuvų Dangtelis ir Tarpinė

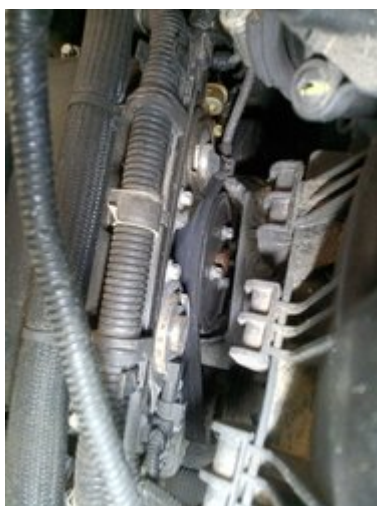
✓ **8. VARIKLIS:** Solenoidiniai Vožtuvai

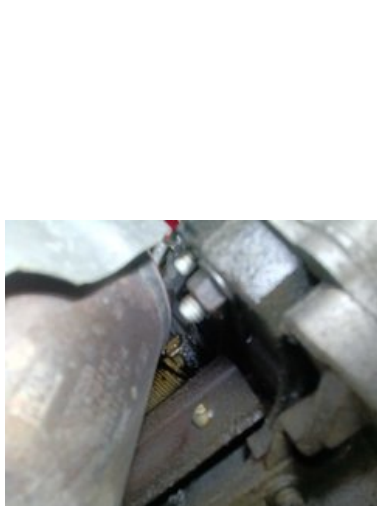
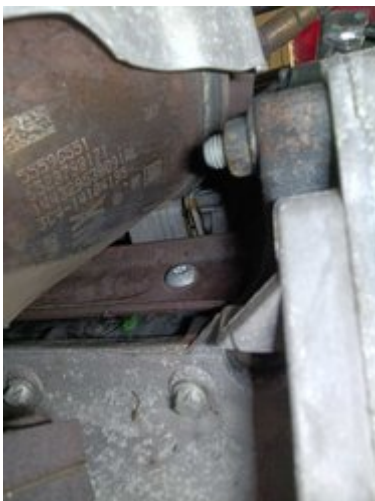
✓ **9. VARIKLIS:** Variklio Alyvos Aušintuvas

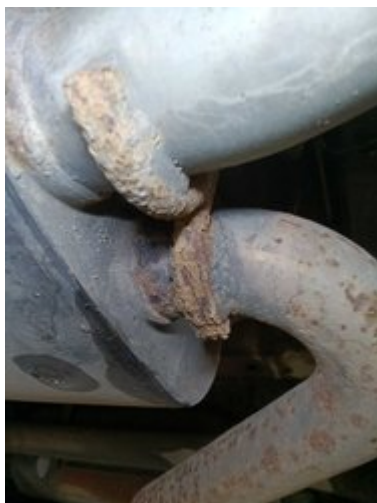
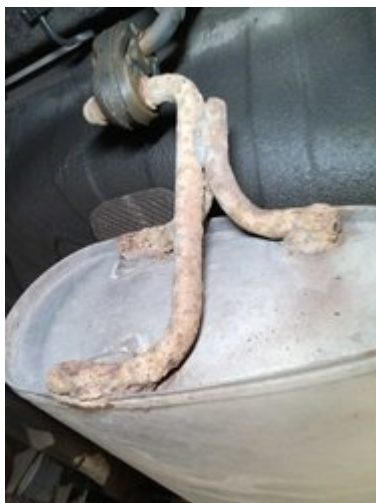
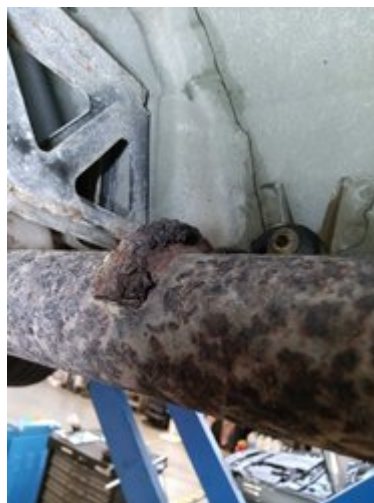
✓ **10. IŠMETIMO SISTEMA:** Išmetimo Sistemos Laikikliai

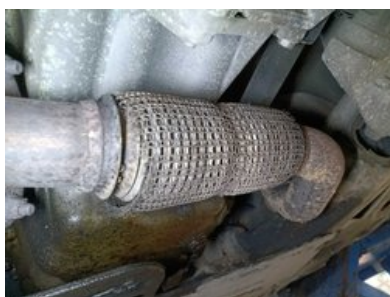
✓ **11. IŠMETIMO SISTEMA:** Išmetimo Lanksčioji Jungtis

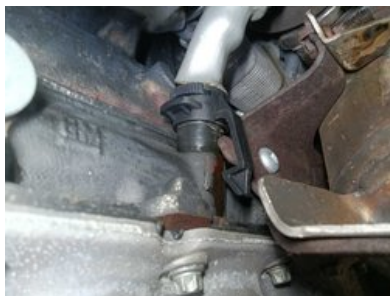
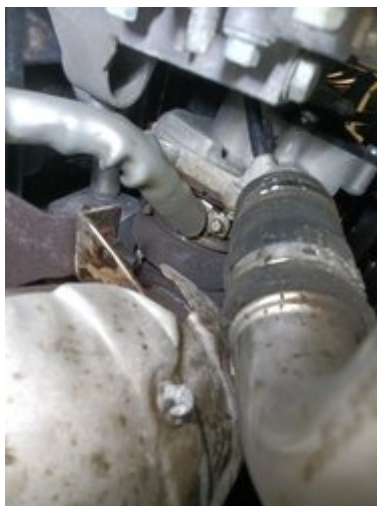
✓ **12. VARIKLIO VALDYMAS - DEGALAI:** Turbokompresoriaus Alyvos Grąžinimo Tarpinė
