# Diagnosticos ataskaita

## 2019 MAZDA CX-3 VISION

| VIN kodas: JMZDK6W7A01459443 | Kuro sąnaudos: 6.10 l/100km |

Rida diagnostikos metu: 95 160 km

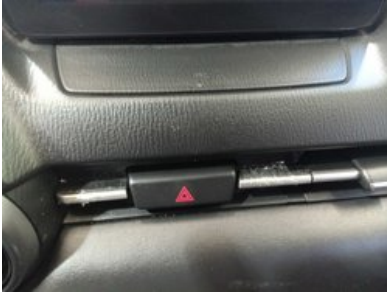
- ✓ **1. Priekis:** Apdailos detalės - Būklė

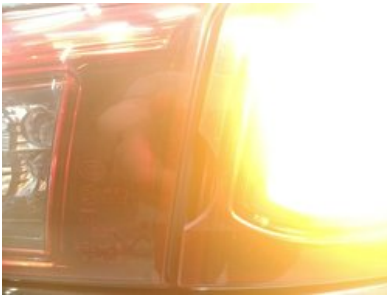
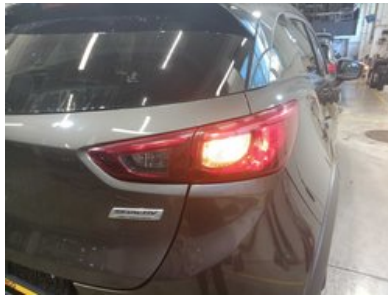
- ✓ **1. Žibintai:** Galiniai žibintai (Stabdžių, rūko, posūkių) - Pagrindinis veikimas, pažeidimai ir spalva

- ✓ 1. Pakeisti Galinius Žibintus
- ✓ 2. Priekinių Žibintų Reguliavimas

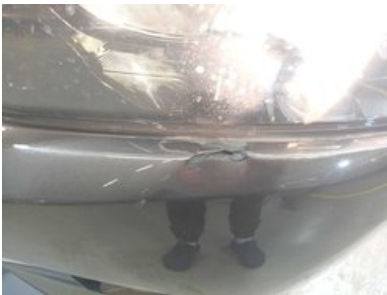
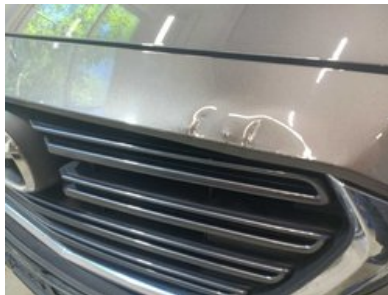
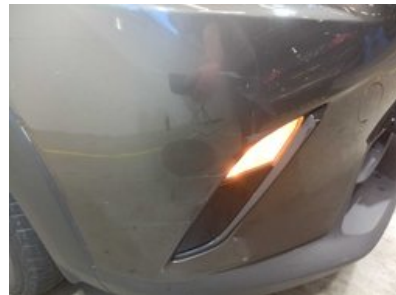
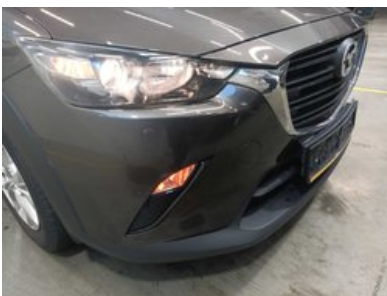
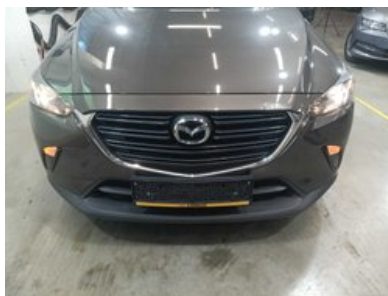
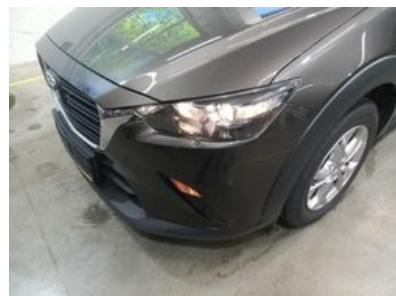
- ✓ **2. Priekis:** Priekinis Buferis - Būklė ir Lygiavimas

- ✓ 1. Dažyti Priekinį Bamberį

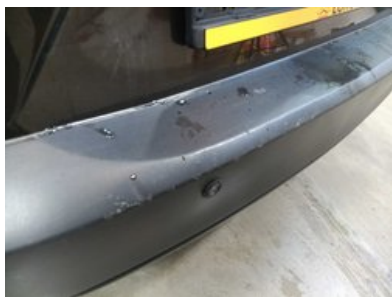
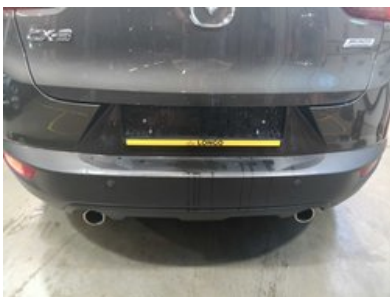
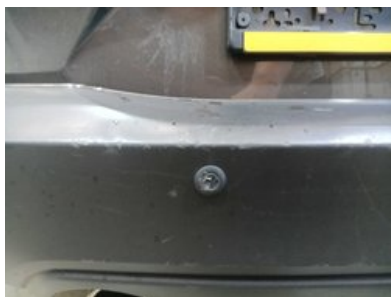
- ✓ **3. Galas:** Galinis bamperis - Būklė ir centravimas

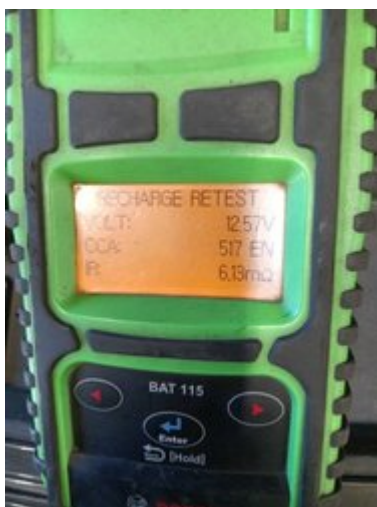
- ✓ **2. KITA:** Įkrauti Akumuliatorių

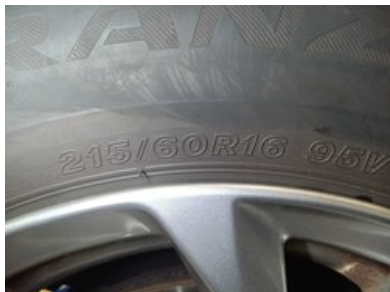
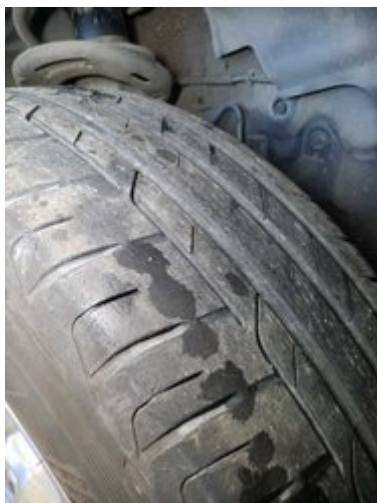
✓ **3. KITA:** Pakeisti Padangas

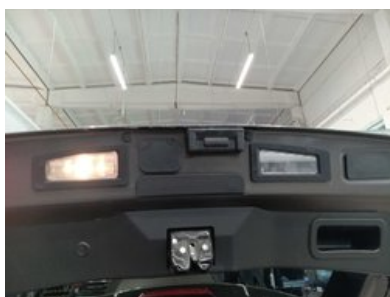
✓ **4. BENDRIEJI ELEKTROS KOMPONENTAI:** Valstybinio Numerio Lempa - Viena

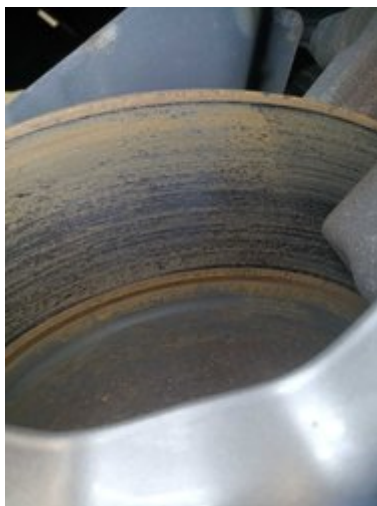
✓ **5. STABDŽIAI:** Galiniai Stabdžių Diskai

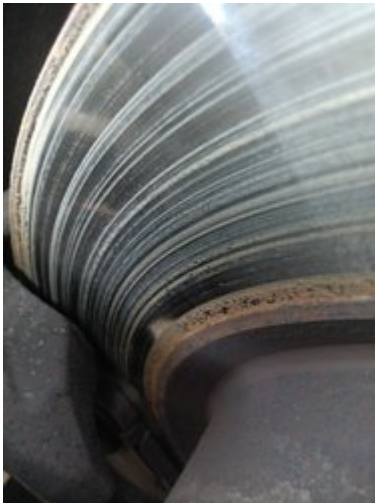
## ✓ 6. STABDŽIAI: Priekiniai Stabdžių Diskai Abu

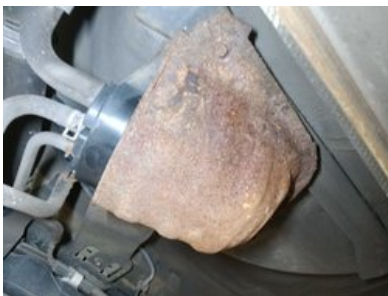
## ✓ 7. VARIKLIO VALDYMAS - DEGALAI: Kuro Filtro Dangtelis
