# Diagnosticos ataskaita

## 2019 OPEL CROSSLAND X 120 Year Edition

„Longo“ atliktos išsamios diagnostikos metu, 5 defektai buvo nustatyti transporto priemonėje.

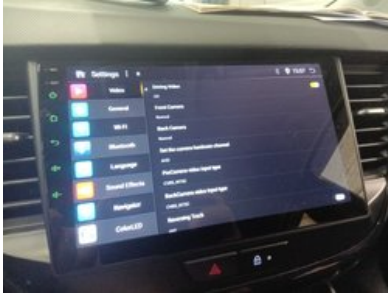
- ✓ **1. Operacija:** Navigacijos ir radijo sistema - Veikimas

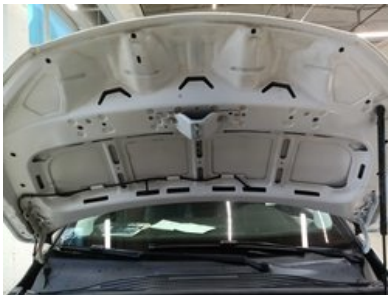
- ✓ **1. Priekis:** Gaubto Garso Izoliacija - Būklė

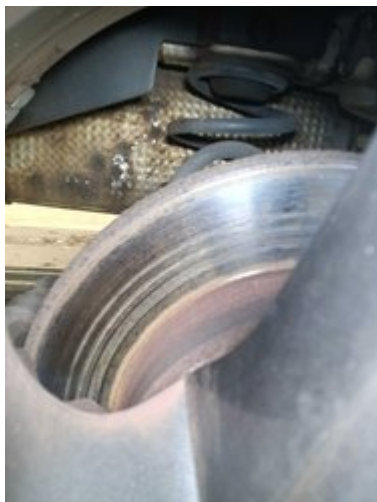
## ✓ 2. STABDŽIAI: Galiniai Stabdžių Diskai

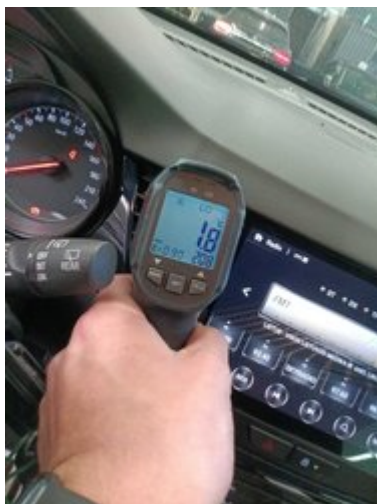
### ✓ 4. Oro Kondicionavimo Matavimas

- ✓ **1. ORO KONDICIONAVIMAS IR ŠILDYMAS:** Sistemos Evakuacija/Užpildymas

- ✓ 1. Sistemos Evakavimas/Pakrovimas

- 1. Refrigerant R1234YF (R1234YF)
