# Diagnosticos ataskaita

## 2019 HYUNDAI TUCSON Premium

# Paruošimo ir remonto ataskaita

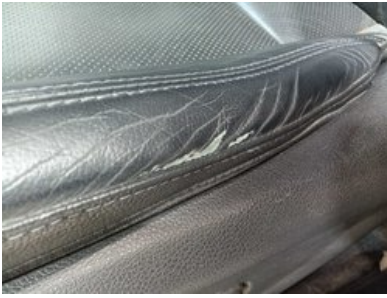
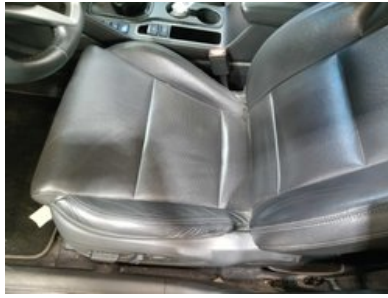
- ✓ **1. Sėdynės:** Visos Sėdynės - Būklė

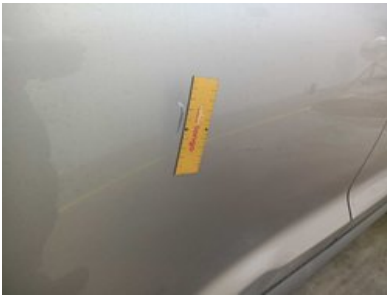
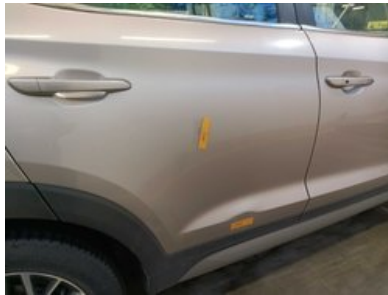
- ✓ **1. Šonas:** Kairė ir Dešinė Pusė - Matomi Pažeidimai ir Įbrėžimai

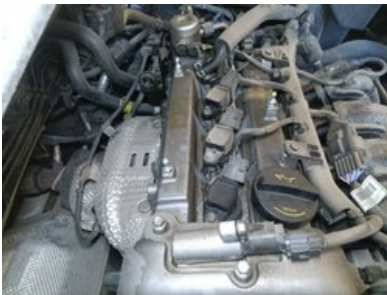
- ✓ **1. VARIKLIS:** Alkūninio Veleno Vožtuvų Dangtelis ir Tarpinė

- ✓ 1. Pakeisti Padangas
- ✓ 2. Pasukamojo Veleno/Vožtuvų Dangtelis ir Sandariklis
- ✓ 3. Žvakės
- ✓ 4. Variklio Alyvos ir Filtro Keitimas

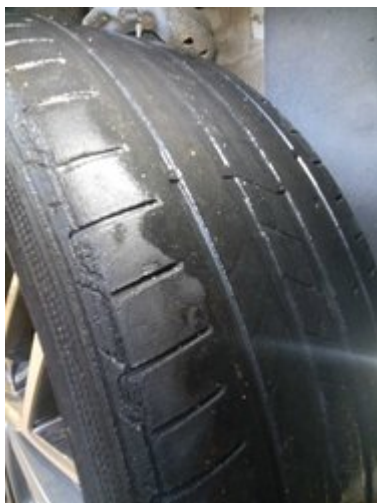
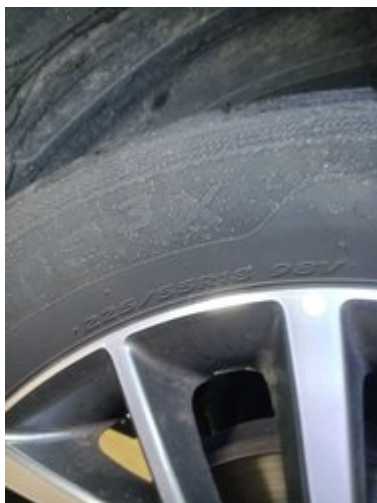
### ✓ 3. KITA: Pakeisti Padangas

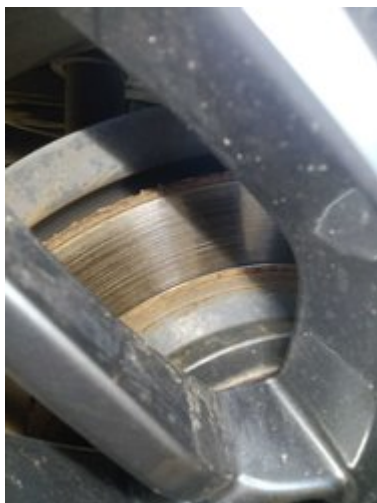
### ✓ 5. STABDŽIAI: Galiniai Stabdžių Diskai
