Diagnostikos ataskaita

2016 OPEL MOKKA Innovation

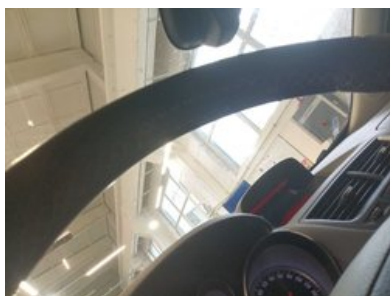
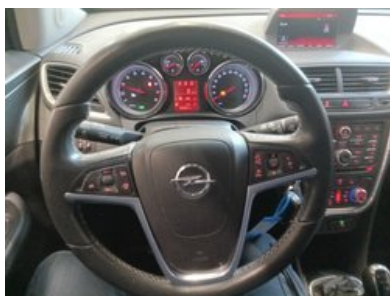
✔ 1. Priekis: Vairas - Būklė

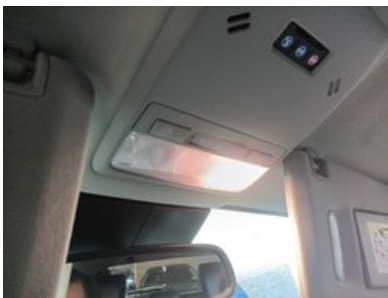
✓ **2. Priekis:** Apdailos detalēs - Būklē

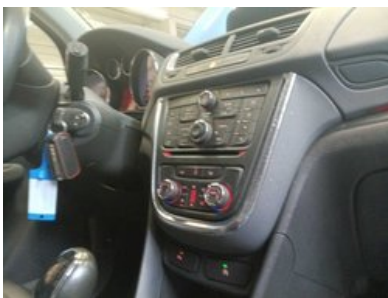
✓ **3. Priekis:** Apdailos detalēs - Būklē

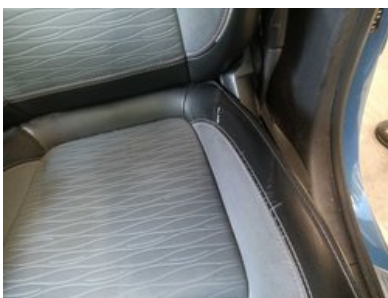
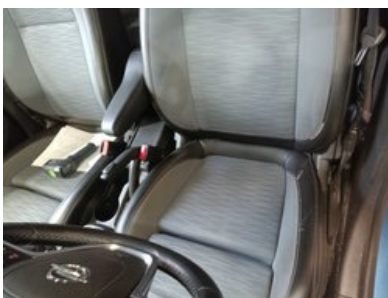
✓ **4. Sēdynēs:** Visos Sēdynēs - Būklē

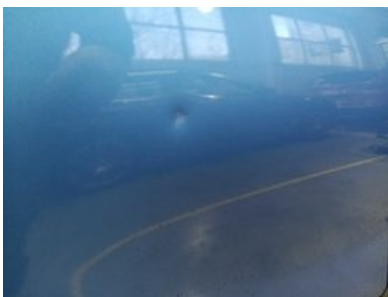
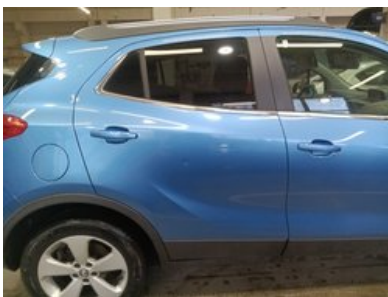
✓ **1. Šonas:** Kairē ir Dešinē Pusē - Matomi Pažeidimai ir Jbrēžimai

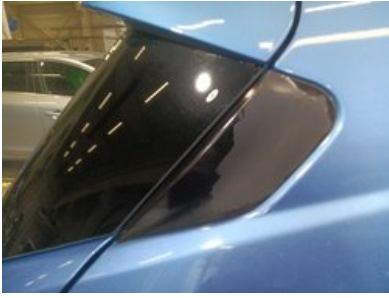
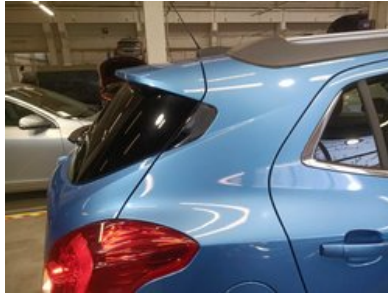
✔ **2. Šonas:** Kairė ir Dešinė Pusė - Matomi Pažeidimai ir Įbrėžimai

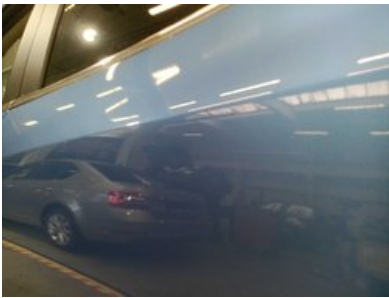
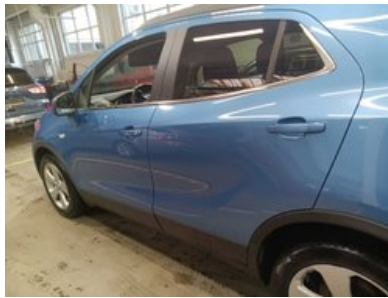
✔ **3. Šonas:** Kairė ir Dešinė Pusė - Matomi Pažeidimai ir Įbrėžimai

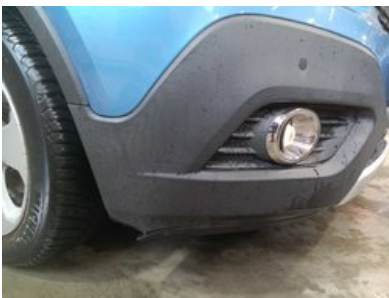
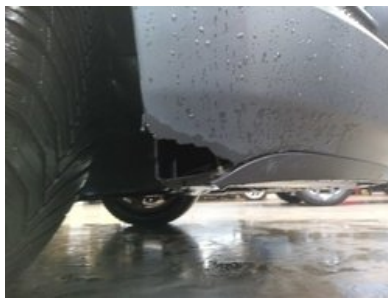
✔ **4. Priekis:** Priekinis Bufferis - Būklė ir Lygiavimas

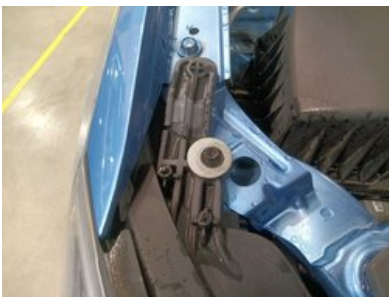
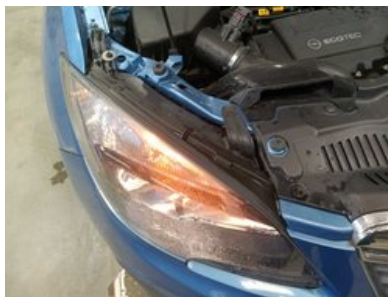
✔ **5. Žibintai:** Priekiniai Žibintai (Miesto, Įprasti, Pilni Žibintai, Rūko, Posūkių) - Pagrindinis Veikimas, Pažeidimai ir Spalva

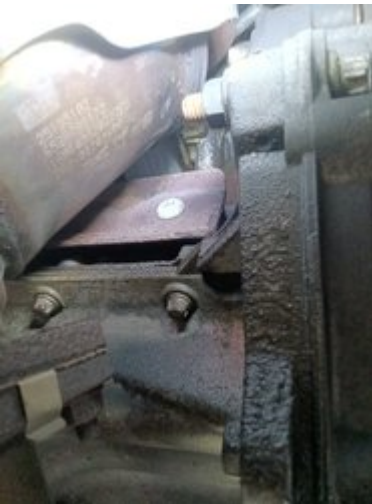
✔ **5. KITA:** Alyvos Aušintuvo Tarpinės

- ✓ 1. Variklio Alyva ir Filtras
- ✓ 2. Vandens Siurblys
- ✓ 3. Alyvos Aušintuvo Tarpinės
- ✓ 4. Stabdžių Kaladėlės
- ✓ 5. Įkrauti Akumuliatorių
- ✓ 6. Vyrys

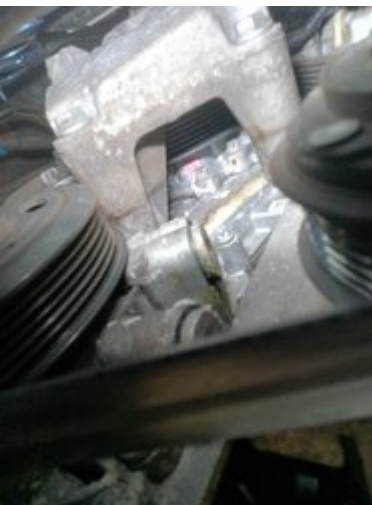
✔ **6. KITA:** Vandens Siurblys

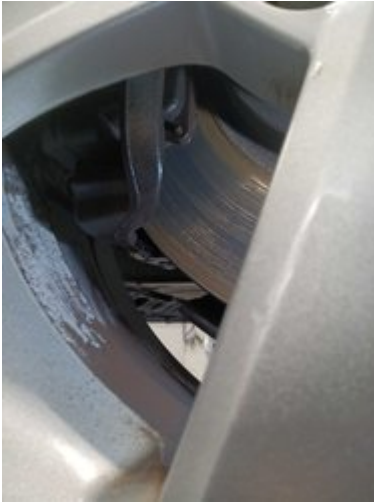
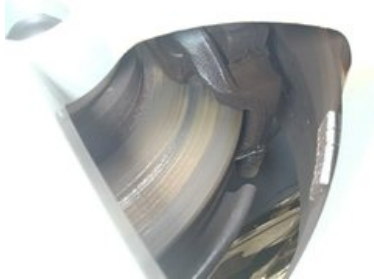
✔ **8. KITA:** Priekiniai Stabdžių Diskai su Kaladėlėmis

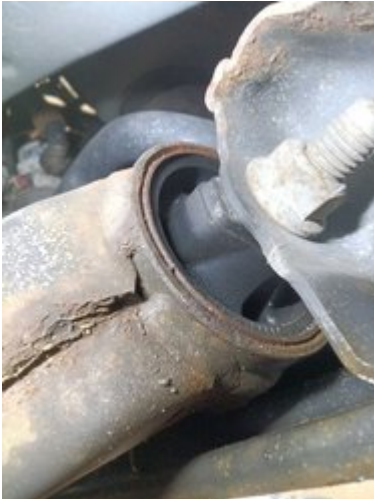
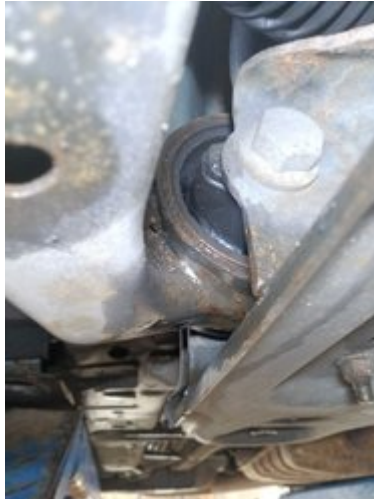
✔ **9. KITA:** Pakabos Apatinė Svirtis

- 1. Variklio Alyva (5W30)
- 2. Alyvos Filtras (OE648/6)
- 3. Svirties Nario Komplektas (47-07773)
- 4. Stabdžių Kaladėlių Komplektas (RT1PD21670)
- 5. Alyvos Aušintuvo Sandariklis (EL876570)
- 6. Vandens Siurblys (D1X051TT)
- 7. Alyvos Sandariklio Tarpinė (476.750)
