# Diagnosticos ataskaita

## 2020 PEUGEOT 208 Allure

# Paruošimo ir remonto ataskaita

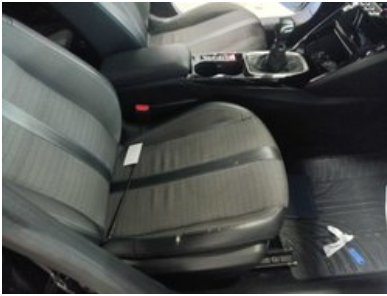
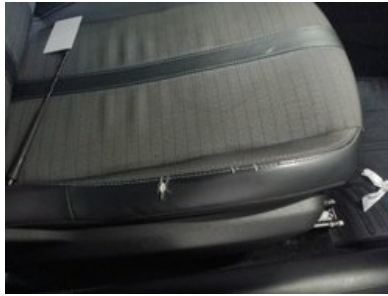
### ✓ 1. Sėdynės: Visos Sėdynės - Būklė

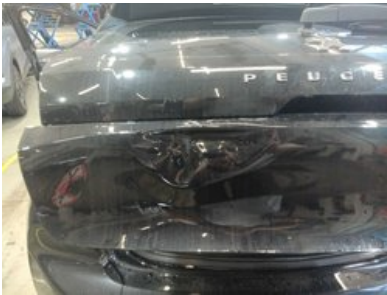
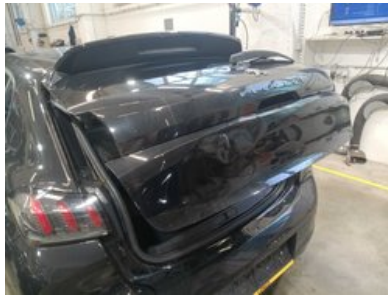
### ✓ 1. Galas: Bagažinė - Regimi pažeidimai

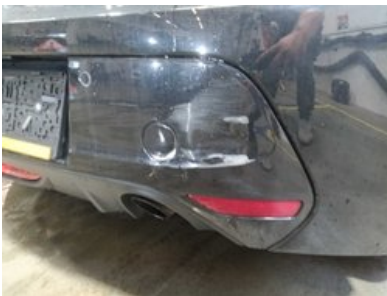
### ✓ 2. Galas: Galinis bamperis - Būklė ir centravimas

- ✓ 1. Dažyti Slenkstį
- ✓ 2. Dažyti Galinį Bamperį

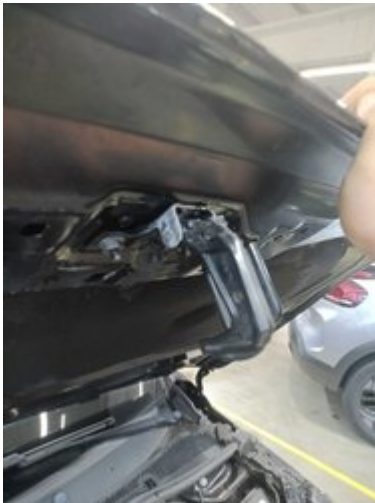
✓ **3. Priekis:** Gaubto Atidarymo ir Laikymo Mechanizmas

- ✓ 1. Keisti Kapotas Atidarymo Mechanizmą
- ✓ 2. Priekinio Stiklo Remontas
- ✓ 3. Įlenkimų Taisymas Be Dažymo

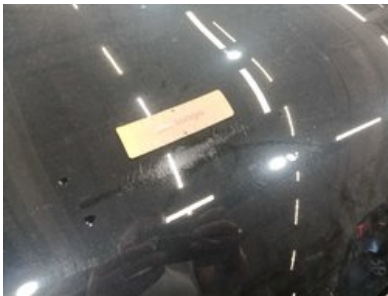
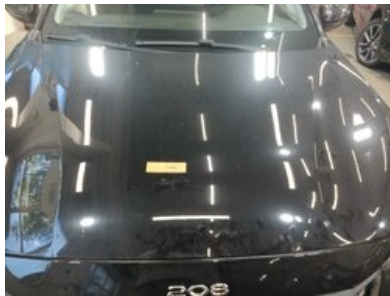
✓ **4. Priekis:** Gaubtas - Matomi Pažeidimai

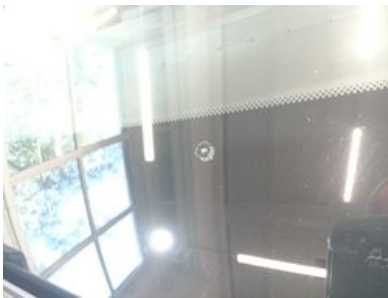
✓ **5. Priekis:** Priekinio stiklo vientisumas - Be TA neleidžiančių pažeidimų

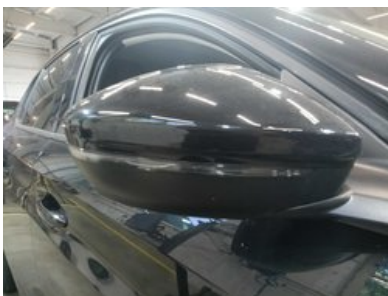
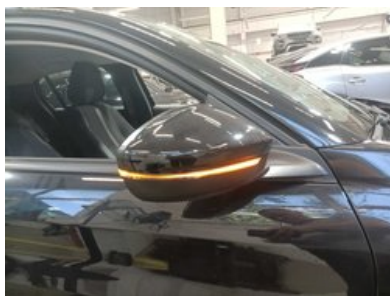
✓ **6. Žibintai:** Automobilio Šoniniai Žibintai - Pagrindinis Veikimas, Pažeidimas ir Spalva

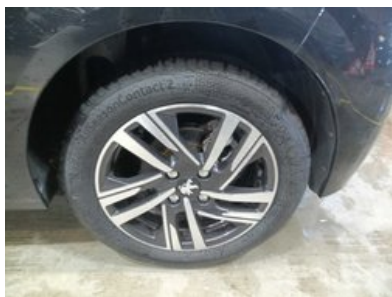
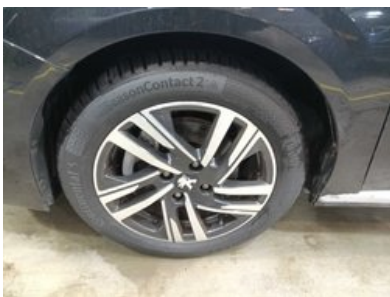
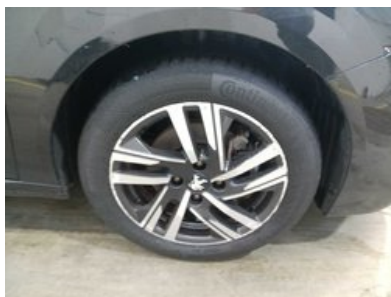
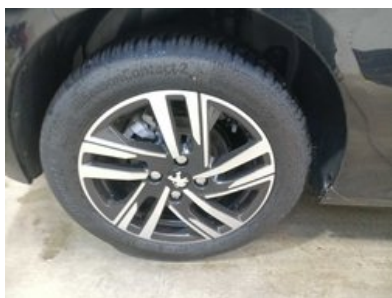
✓ **7. Šonas:** Ratai - Būklė

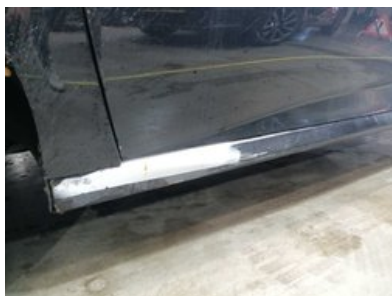
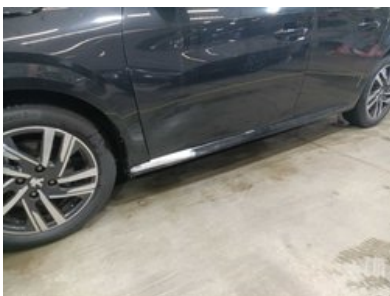
✓ **8. Šonas:** Kairė ir Dešinė Pusė - Matomi Pažeidimai ir Įbrėžimai

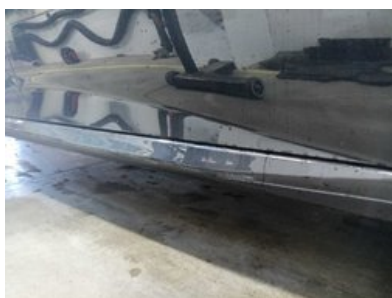
✓ **9. Šonas:** Kairė ir Dešinė Pusė - Matomi Pažeidimai ir Įbrėžimai

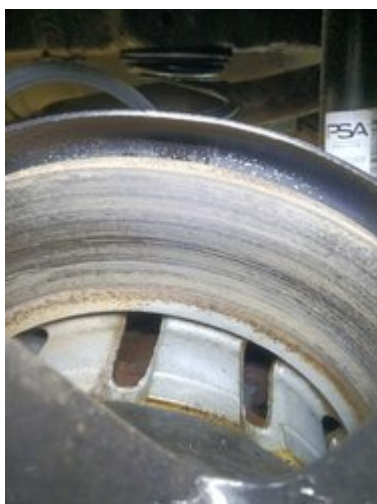
✓ **3. STABDŽIAI:** Galinis Stabdžių Diskas (Abi) - Stabdžių Kaladėlės Nuimtos

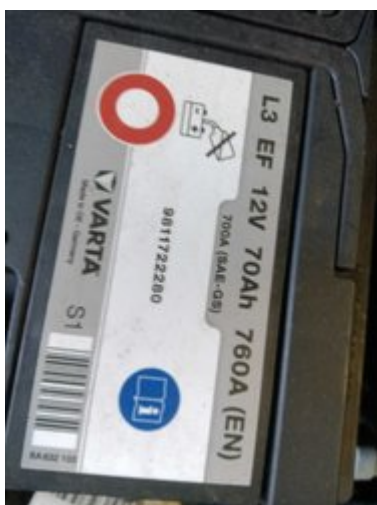
✓ **4. BENDRIEJI ELEKTROS KOMPONENTAI:** Akumulatorius

- ✓ 1. Variklio Alyvos ir Filtro Keitimas
- ✓ 2. Akumulatorius
