# Diagnosticos ataskaita

## 2015 RENAULT CAPTUR Helly Hansen

### Nustatytų defektų santrauka

„Longo“ atliktos išsamios diagnostikos metu, 16 defektai buvo nustatyti transporto priemonėje.

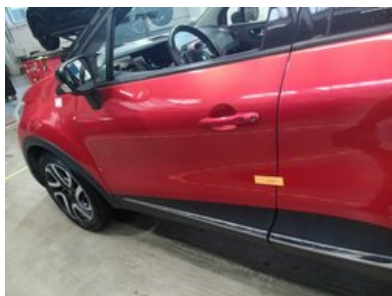
✓ **7. Šonas:** Kairė ir Dešinė Pusė - Matomi Pažeidimai ir Įbrėžimai
