# Diagnosticos ataskaita

## 2021 OPEL INSIGNIA Business Elegance

### Nustatytų defektų santrauka

„Longo“ atliktos išsamios diagnostikos metu, 17 defektai buvo nustatyti transporto priemonėje.

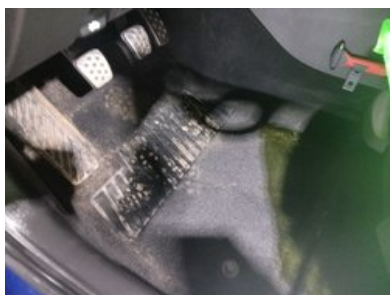
✔ 1. Vidus: Kilimėliai - Būklė

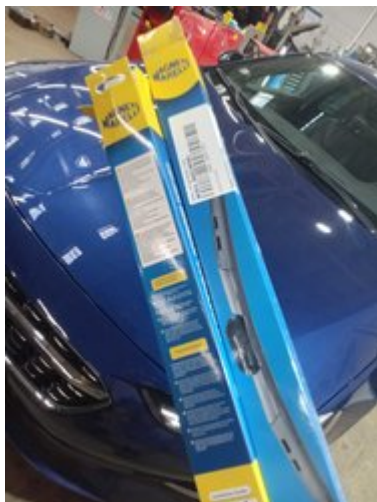
✓ **2. Priekis:** Langų Valytuvų Guma ir Rankena (Priekiniai ir Galiniai) - Būklė

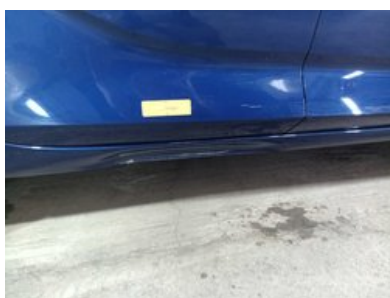
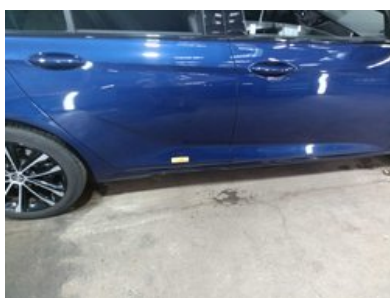
✓ **1. Šonas:** Kairė ir Dešinė Pusė - Matomi Pažeidimai ir Įbrėžimai

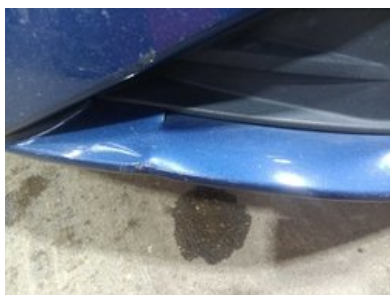
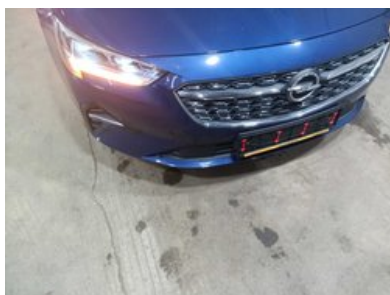
✓ **2. Priekis:** Priekinis Buferis - Būklė ir Lygiavimas

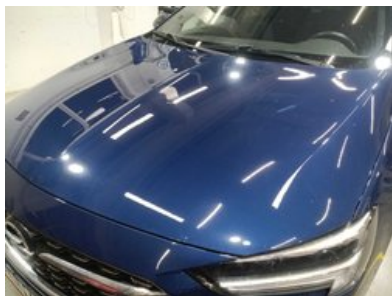
✓ **3. Priekis:** Gaubtas - Matomi Pažeidimai

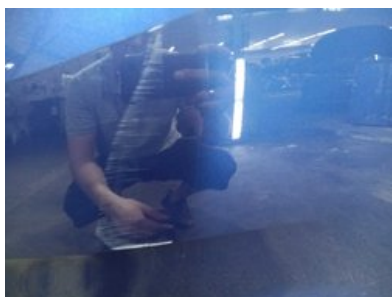
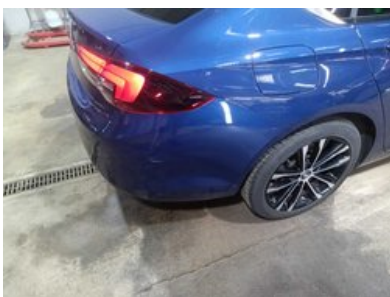
✓ **4. Galas:** Galinis bamperis - Būklė ir centravimas

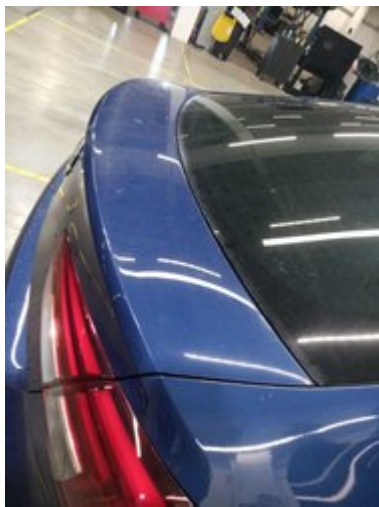
✓ **5. Galas:** Bagažinė - Regimi pažeidimai

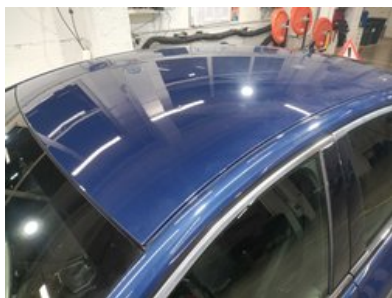
✓ **6. Kita:** Stogas - Regimi pažeidimai (pvz., kruša)

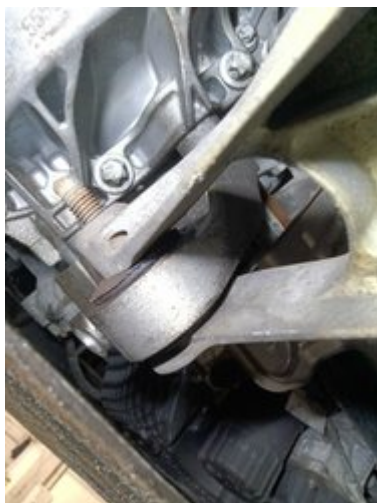
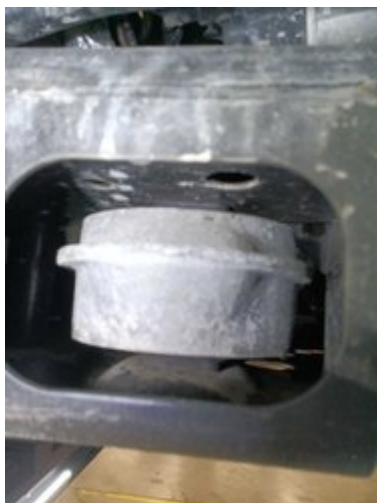
✓ **6. VARIKLIS:** Pavarų dėžės tvirtinimas

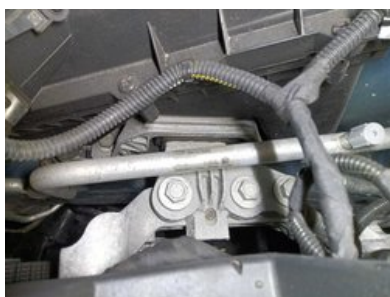
✓ **7. VARIKLIS:** Variklio Pagalvė
