# Diagnosticos ataskaita

## 2022 HYUNDAI BAYON MHEV Intro

### Nustatytos būklės santrauka

„Longo“ atliktos išsamios diagnostikos metu užfiksuotos 4 pastabos dėl automobilio būklės.

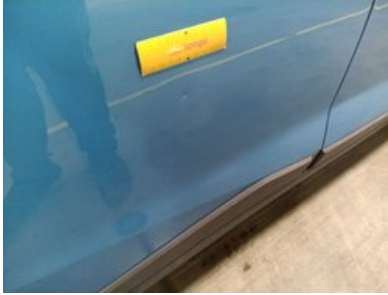
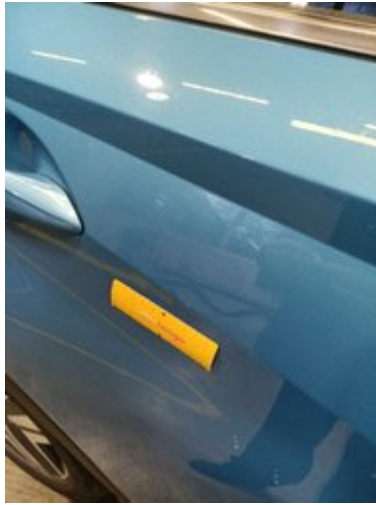
- ✓ **1. Šonas:** Kairė ir Dešinė Pusė - Matomi Pažeidimai ir Įbrėžimai

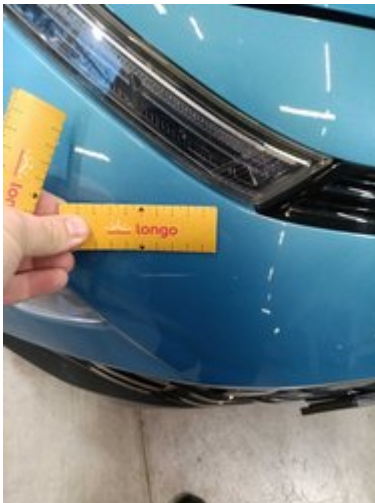
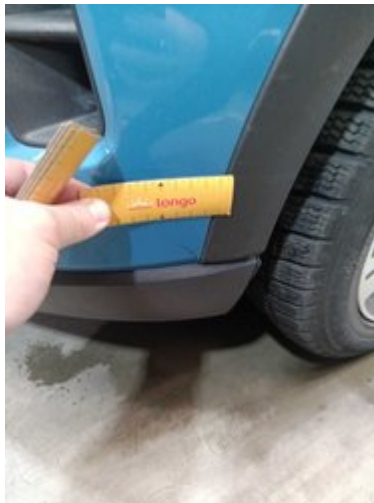
- ✓ **2. Priekis:** Priekinis Buferis - Būklė ir Lygiavimas

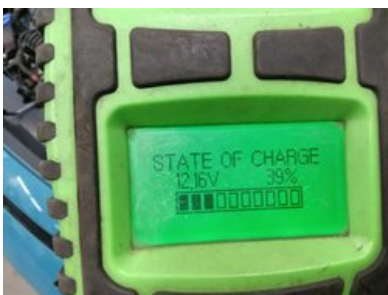
- ✓ **2. KITA:** Įkrauti Akumuliatorių

- ✓ 1. Įkrauti Akumuliatorių
