# Diagnosticos ataskaita

## 2022 SKODA OCTAVIA Executive

„Longo“ atliktos išsamios diagnostikos metu, 8 defektai buvo nustatyti transporto priemonėje.

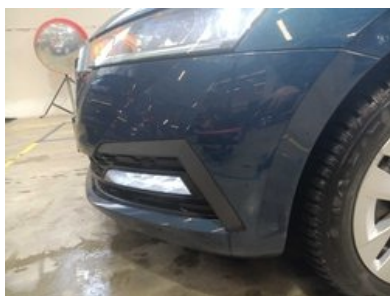
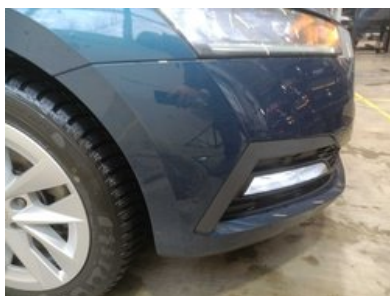
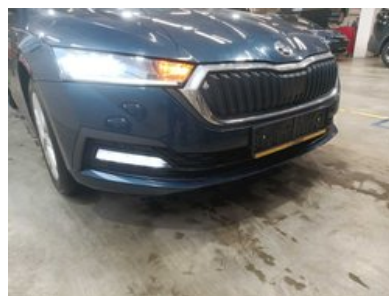
- ✔ 1. Priekis: Priekinis Buferis - Būklė ir Lygiavimas

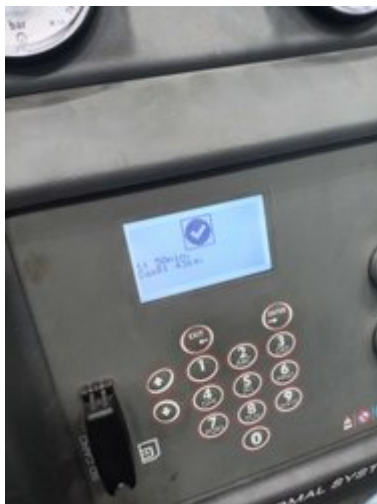
✓ **1. ORO KONDICIONAVIMAS IR ŠILDYMAS:** Sistemos Evakuacija/Užpildymas

- ✓ 1. Amortizatoriai (Pora)
- ✓ 2. Įkrauti Akumuliatorių
- ✓ 3. Pasukamojo Veleno Pavaros Diržas
- ✓ 4. Variklio Alyvos ir Filtro Keitimas
- ✓ 5. Sistemos Evakavimas/Pakrovimas

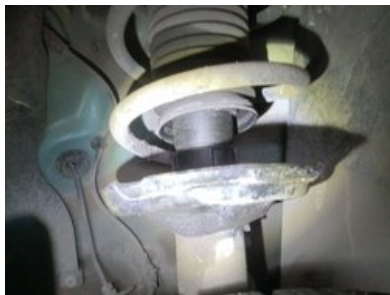
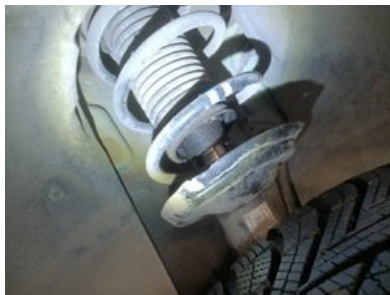
#### ✓ 4. PAKABA: Amortizatoriai (Pora)

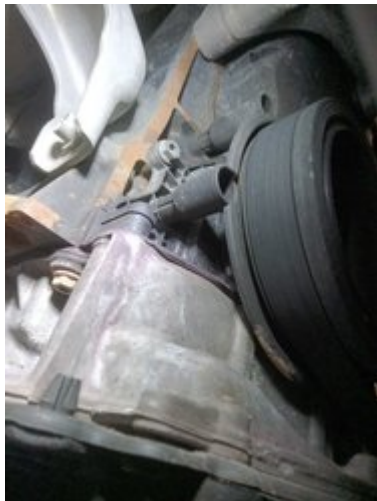
#### ✓ 5. VARIKLIS: Ekscentrinio Veleno Pavaros Diržas
