# Diagnosticos ataskaita

## 2018 VOLKSWAGEN TIGUAN Comfortline

### Nustatytų defektų santrauka

„Longo“ atliktos išsamios diagnostikos metu, 14 defektai buvo nustatyti transporto priemonėje.

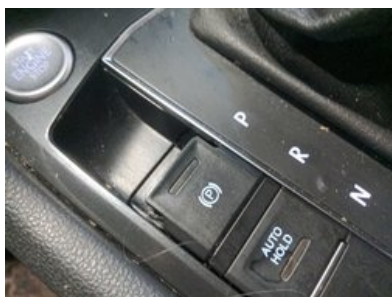
✓ 1. Vidus: Apdailos detalės - Būklė

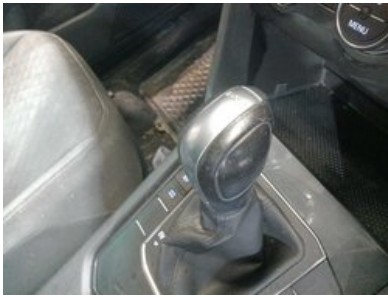
✓ **2. Vidus:** Pavarų Svirtis Apsauga ir Pavarų Svirtis Rankena - Būklė

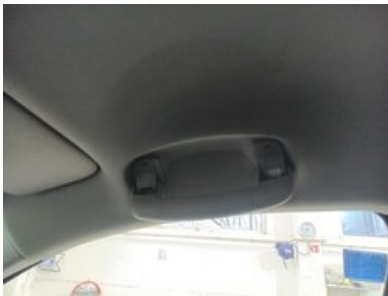
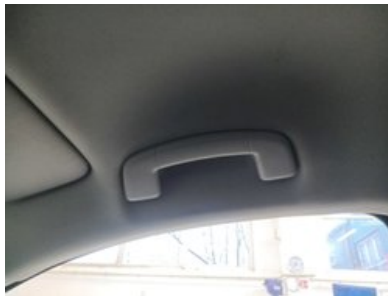
✓ **3. Priekis:** Apdailos detalės - Būklė

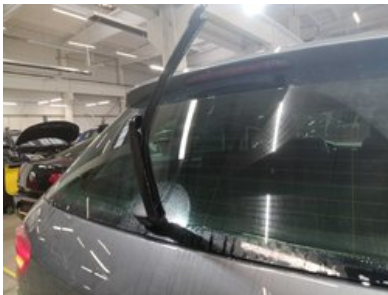
✓ **4. Priekis:** Langų Valytuvų Guma ir Rankena (Priekiniai ir Galiniai) - Būklė

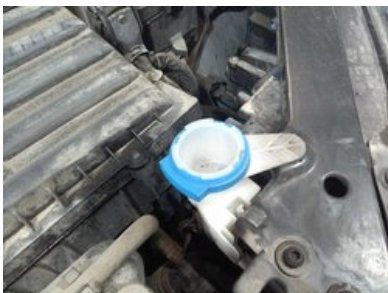
✓ **1. Priekis:** Stiklų Plovimo Skysčio Lygis (Žiemą - Žieminis Skystis)

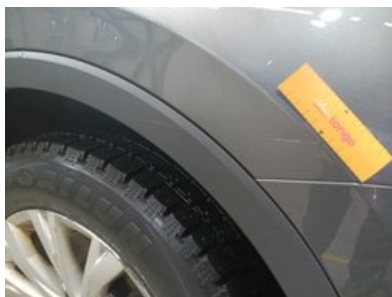
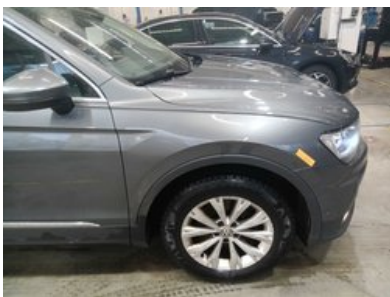
✓ **2. Šonas:** Kairė ir Dešinė Pusė - Matomi Pažeidimai ir Įbrėžimai

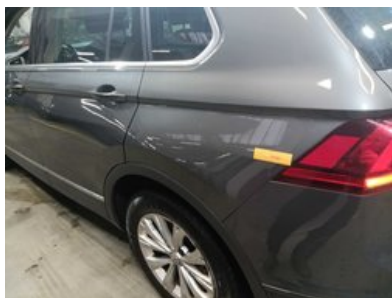
✓ **3. Šonas:** Kairė ir Dešinė Pusė - Matomi Pažeidimai ir Įbrėžimai

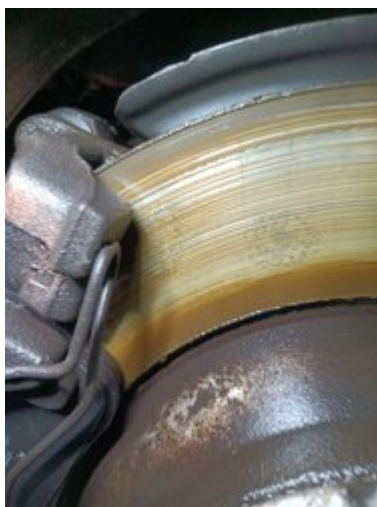
✓ **4. STABDŽIAI:** Galiniai Stabdžių Diskai (Abu)

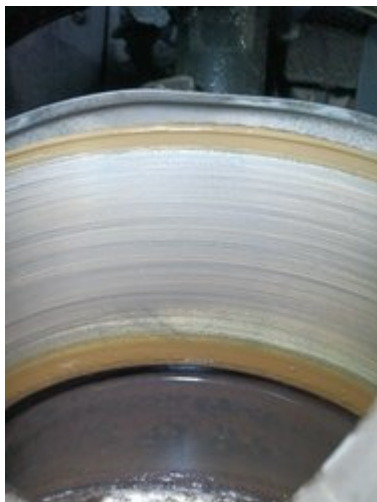
✓ **5. STABDŽIAI:** Priekiniai Stabdžių Diskai Abu

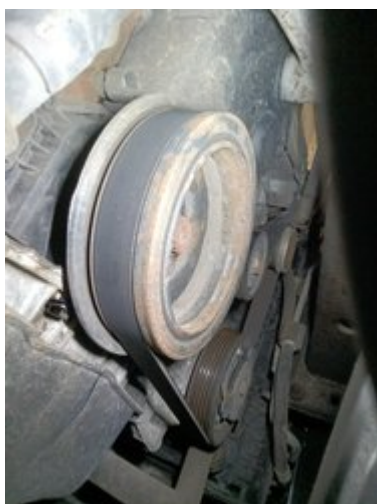
✓ **6. VARIKLIS:** Alkūninio Veleno Skriemulys - Slopintuvo Skriemulys

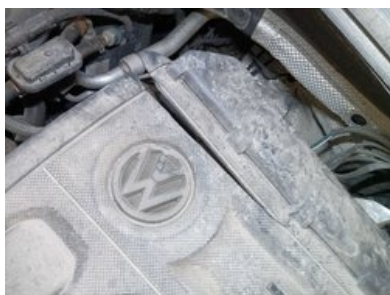
✓ **7. VARIKLIS:** Viršutinis Variklio Dangtelis
