# Diagnosticos ataskaita

## 2020 PEUGEOT 508 Allure

### Diagnosticos informacija

„Longo“ atliktos išsamios diagnostikos metu užfiksuotos 7 pastabos dėl automobilio būklės.

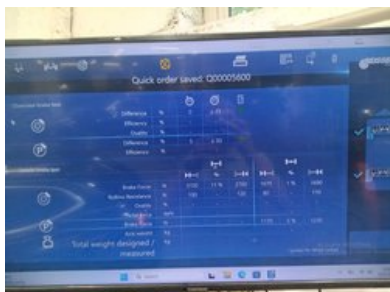
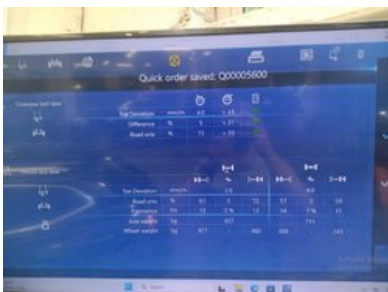
### ✓ 3. Stabdžių Testavimo Linijos Rezultatai

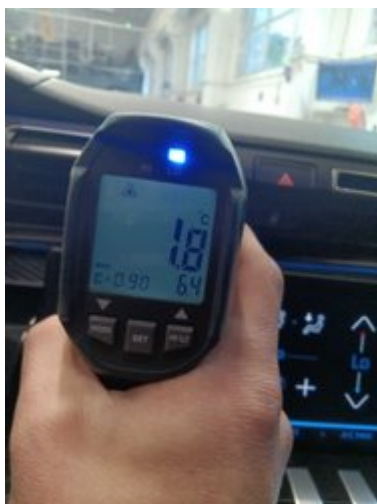
✓ 5. Oro Kondicionavimo Matavimas
