# Diagnosticos ataskaita

## 2018 RENAULT GRAND SCENIC Initiale Paris

### Nustatytų defektų santrauka

„Longo“ atliktos išsamios diagnostikos metu, 7 defektai buvo nustatyti transporto priemonėje.

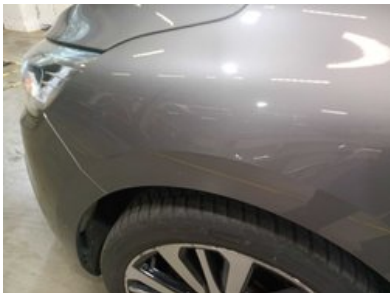
- ✓ **1. Kita:** Papildomi Poliravimo Darbai

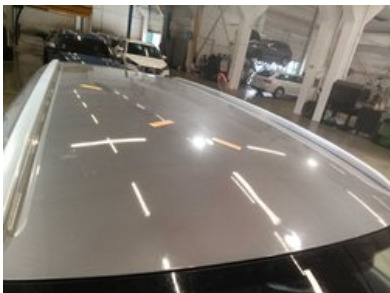
- ✓ **2. Kita:** Stogas - Regimi pažeidimai (pvz., kruša)

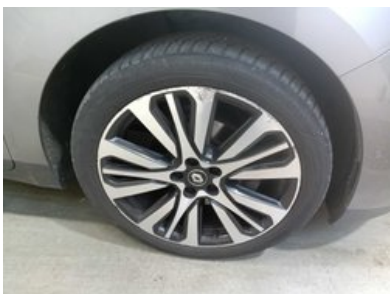
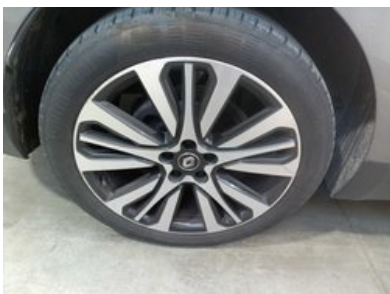
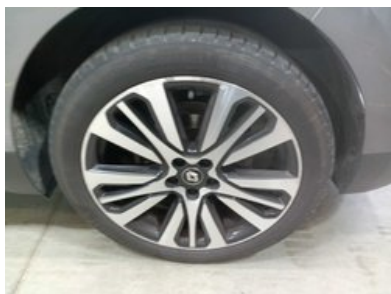
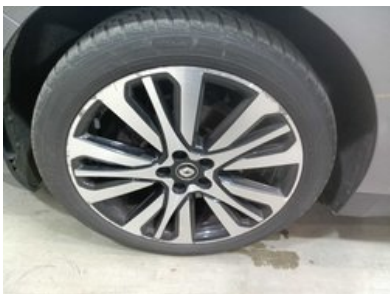
- ✓ **3. Šonas:** Ratai - Būklė

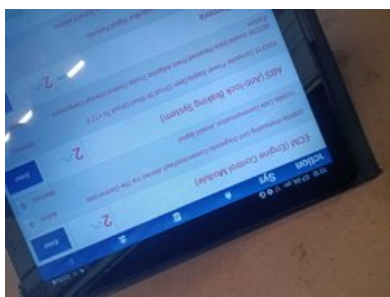
✓ **3. VARIKLIO VALDYMAS - DEGALAI:** Išankstinio Šildymo Sistemos Laikmačio Blokas

- ✓ 1. Kaitinimo Sistemos Laikmačio Blokas
- ✓ 2. Pakeisti Padangas
- ✓ 3. Variklio Alyvos ir Filtro Keitimas

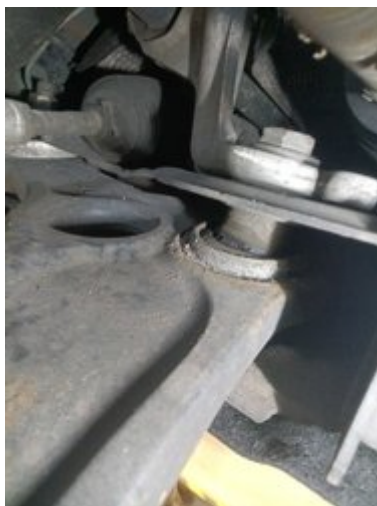
✓ **4. PAKABA:** Pakabos Apatinė Svirtis Abi
