# Diagnosticos ataskaita

## 2018 TOYOTA COROLLA Active

„Longo“ atliktos išsamios diagnostikos metu, 7 defektai buvo nustatyti transporto priemonėje.

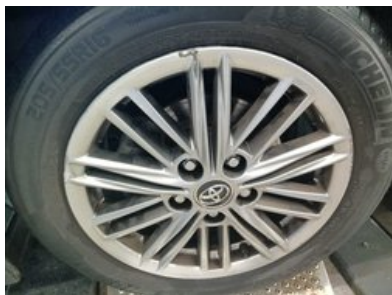
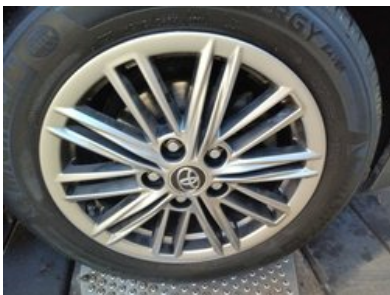
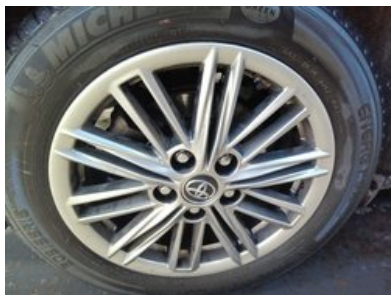
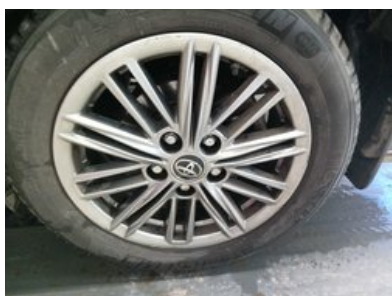
### ✓ 1. Šonas: Ratai - Būklė

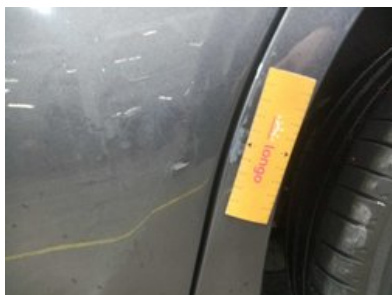
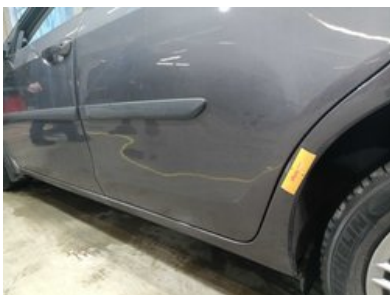
### ✓ 2. Šonas: Kairė ir Dešinė Pusė - Matomi Pažeidimai ir Įbrėžimai

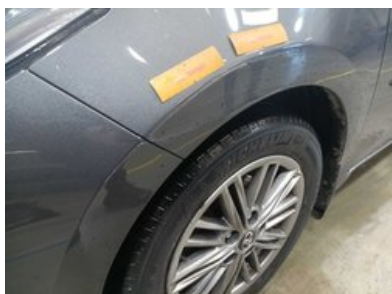
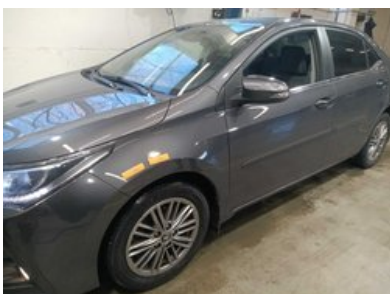
### ✓ 3. Kita: Papildomi Poliravimo Darbai

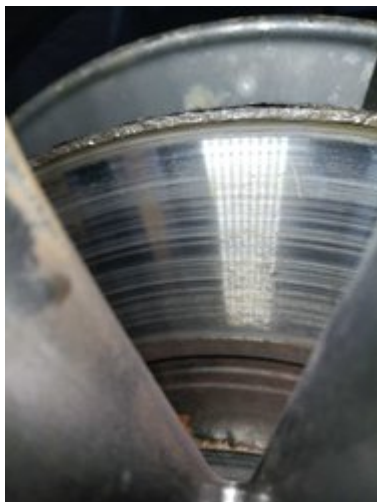
✓ **3. STABDŽIAI:** Priekiniai Stabdžių Diskai Abu

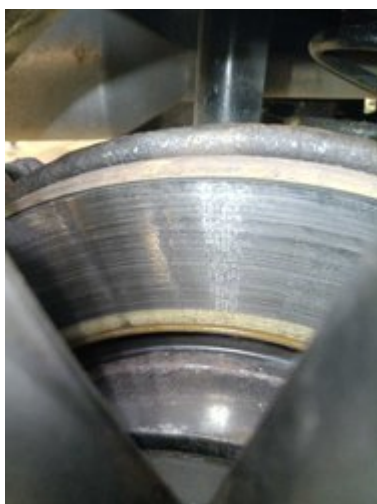
✓ **4. STABDŽIAI:** Galiniai Stabdžių Diskai (Abu)
