# Diagnosticos ataskaita

## 2018 OPEL ASTRA Edition

„Longo“ atliktos išsamios diagnostikos metu, 5 defektai buvo nustatyti transporto priemonėje.

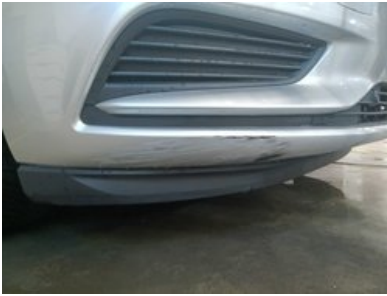
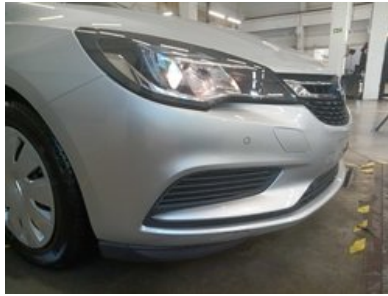
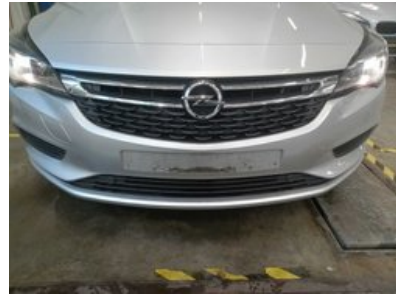
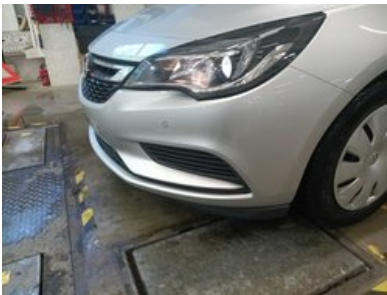
### ✓ 1. Priekis: Priekinis Buferis - Būklė ir Lygiavimas

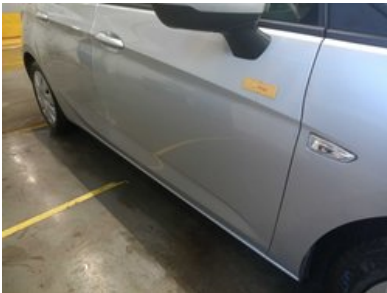
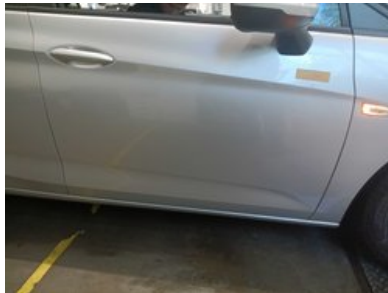
### ✓ 2. Šonas: Kairė ir Dešinė Pusė - Matomi Pažeidimai ir Įbrėžimai

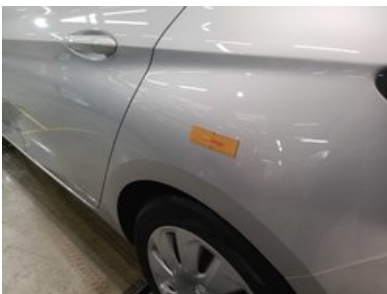
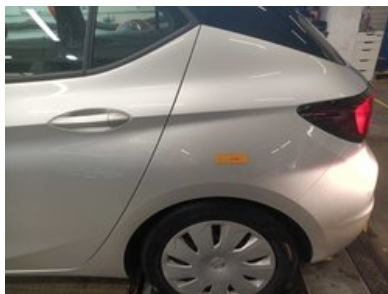
### ✓ 3. Šonas: Kairė ir Dešinė Pusė - Matomi Pažeidimai ir Įbrėžimai

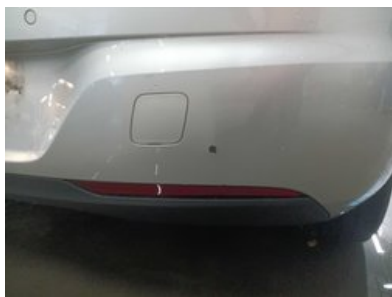
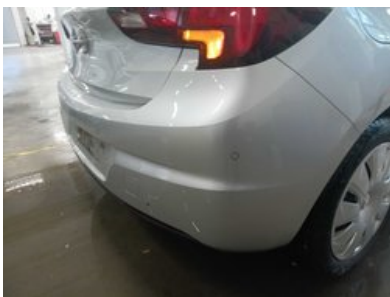
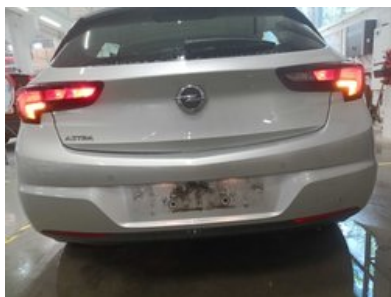
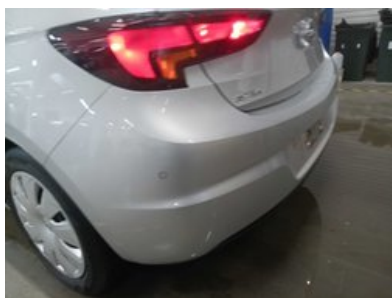
✓ **4. Galas:** Galinis bamperis - Būklė ir centravimas

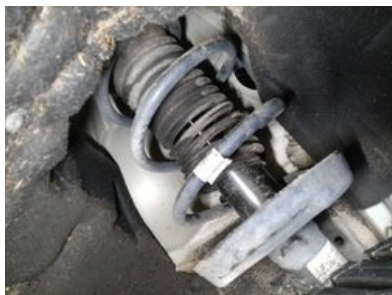
✓ **1. PAKABA:** Amortizatoriaus statramščio viršutinis tvirtinimas (abu)
