# Diagnosticos ataskaita

## 2021 PEUGEOT 2008 Active

„Longo“ atliktos išsamios diagnostikos metu užfiksuotos 5 pastabos dėl automobilio būklės.

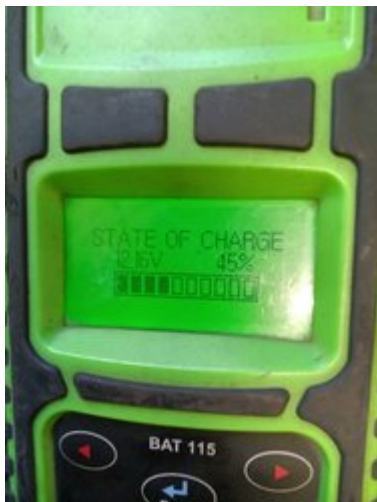
### ✓ 3. KITA: Įkrauti Akumuliatorių

- ✓ 1. Variklio Alyvos ir Filtro Keitimas
- ✓ 2. Įkrauti Akumuliatorių
