# Raport diagnostyczny

## 2015 VOLVO XC60 Summum

### Szczegóły diagnostyki

### Podsumowanie zdiagnozowanych usterek

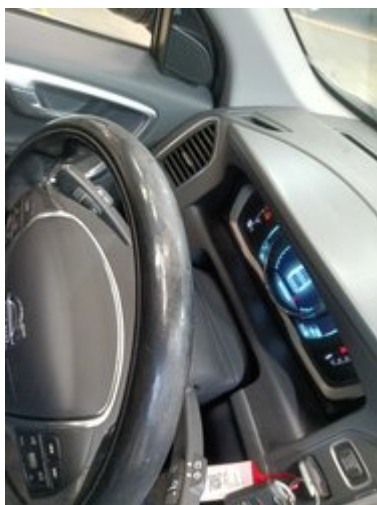
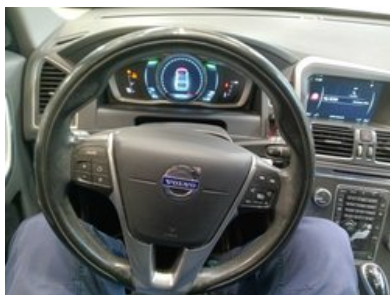
### ✓ 1. Przód: Kierownica - Stan

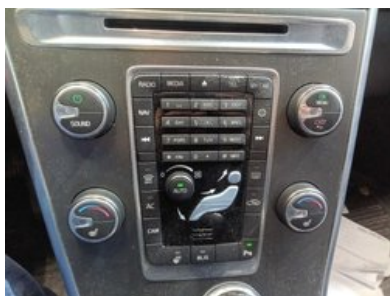
### ✓ 2. Przód: Listwy - Stan

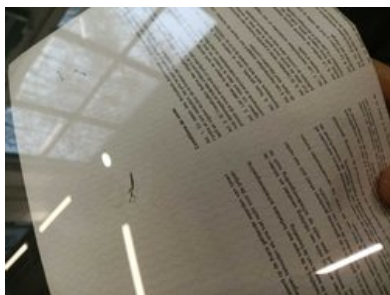
### ✓ 2. Przód: Integralność przedniej szyby - Bez uszkodzeń wykluczających przegląd techniczny

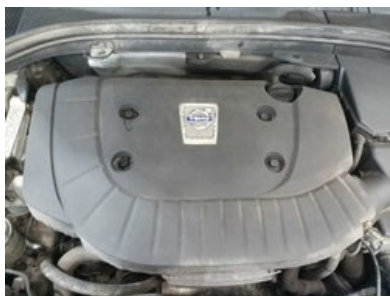
### ✓ 3. Przód: Integralność Pokrywy Silnika

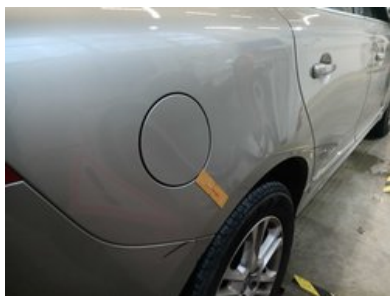
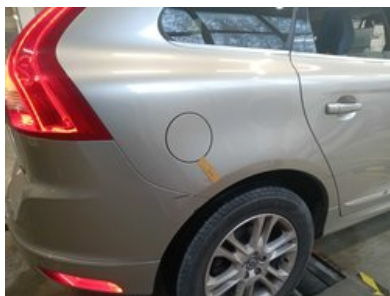
### ✓ 4. Bok: Lewa i Prawa Strona - Widoczne Uszkodzenia i Zadrapania

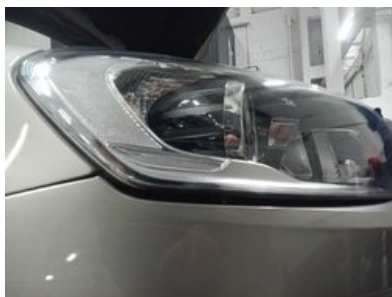
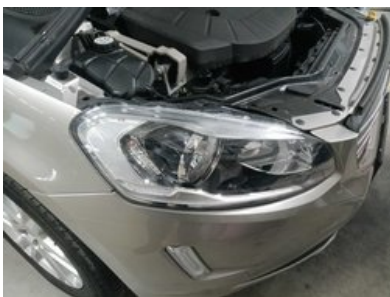
✓ **5. Bok:** Geometria Paneli Nadwozia

- ✓ 1. Wymienić Emblemat Samochodu
- ✓ 2. Korygowanie Geometrii Panelu Nadwozia

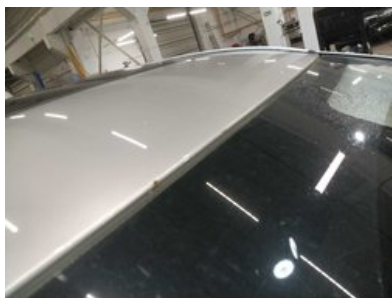
✓ **6. Inne:** Dach - Widoczne uszkodzenia (np. uszkodzenia gradowe)

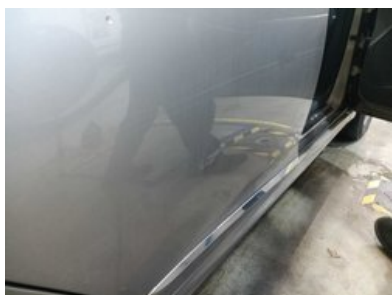
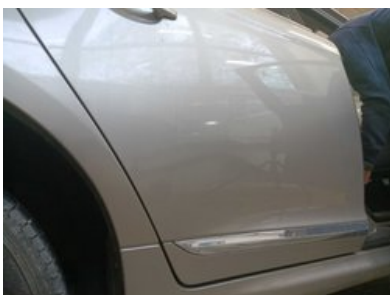
✓ **7. Inne:** Dodatkowe Prace Polerskie

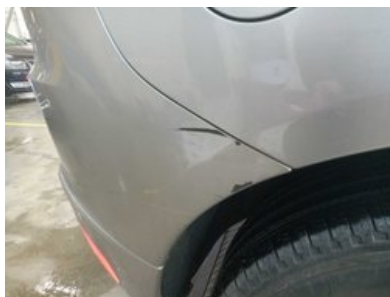
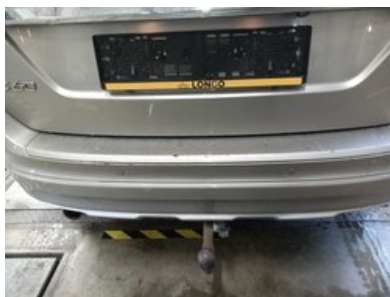
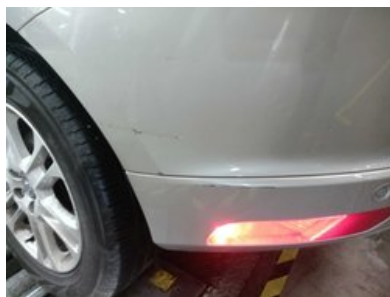
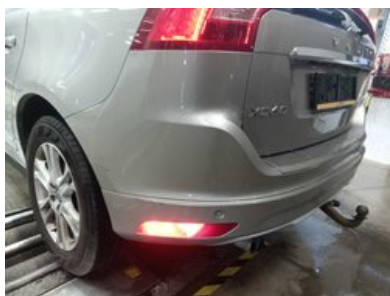
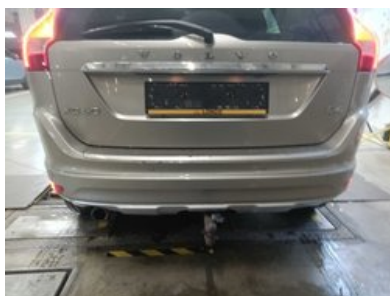
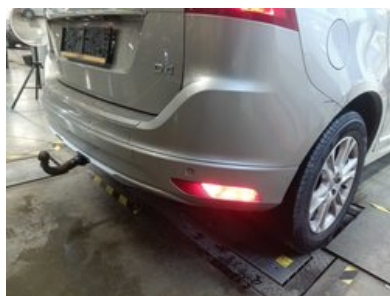
✓ **8. Tyt:** Zderzak tylny - Stan i ustawienie

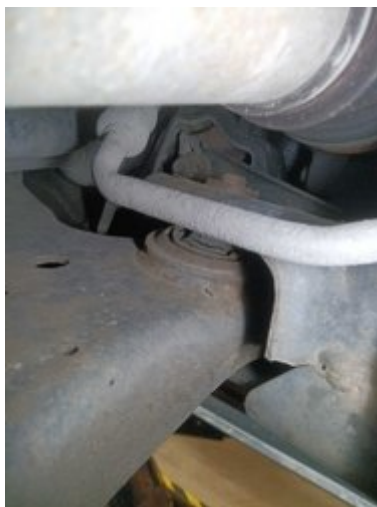
✓ **2. ZAWIESZENIE:** Tuleja Dolnego Wahacza Zawieszenia Przednia

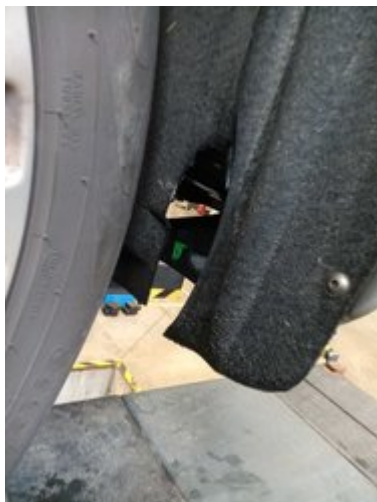
✓ **3. NADWOZIE - SEKCJA PRZEDNIA:** Uszkodzenie

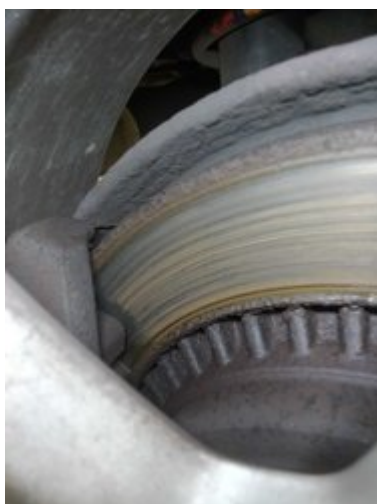
✓ **4. HAMULCE:** Tylna Tarcza Hamulcowa (Obie)
