# Raport diagnostyczny

## 2017 OPEL ZAFIRA TOURER Edition

### Szczegóły diagnostyki

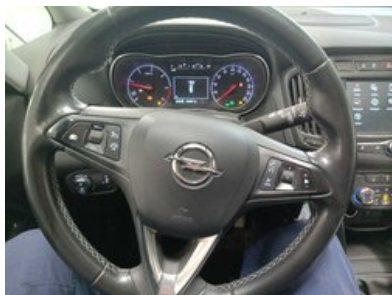
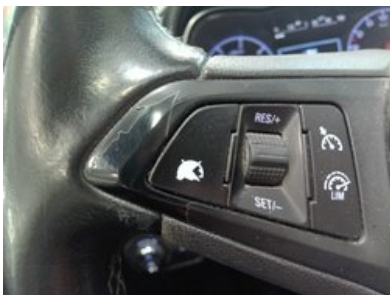
- ✓ **1. Przód:** Kierownica - Działanie Przycisków/Elementów Sterujących

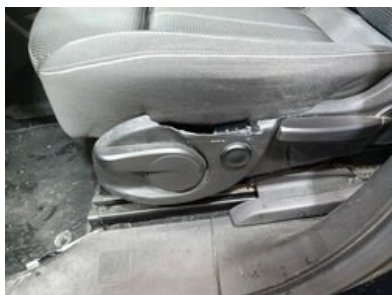
- ✓ **2. Fotele:** Wszystkie Fotele - Stan

- ✓ 1. Wymienić Boczny Plastik Fotela

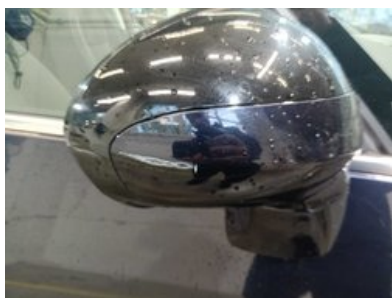
- ✓ **1. Inne:** Dodatkowe Prace Polerskie
- ✓ **2. Bok:** Lusterka Zewnętrzne - Integralność Lustra i Mocowanie do Samochodu

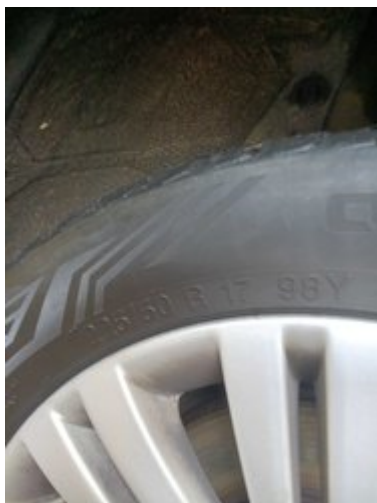
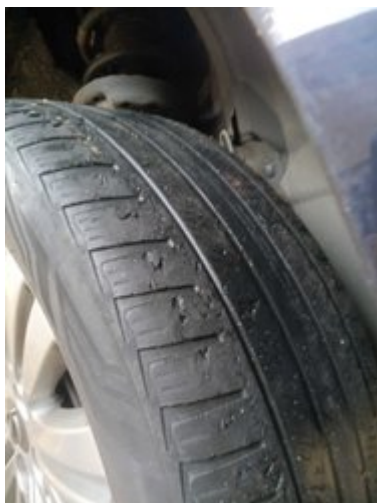
✓ **2. INNE:** Wymienić Opony

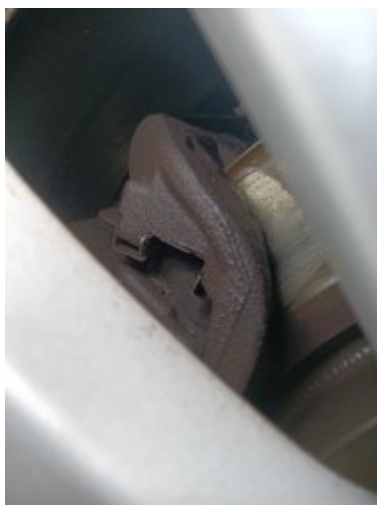
✓ **4. HAMULCE:** Tylne Klocki Hamulcowe (Wszystkie)

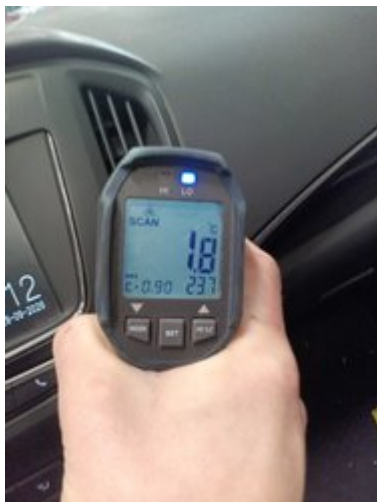
### ✓ 3. Pomiar Klimatyzacji
