# Raport diagnostyczny

## 2019 RENAULT MEGANE Bose

### Szczegóły diagnostyki

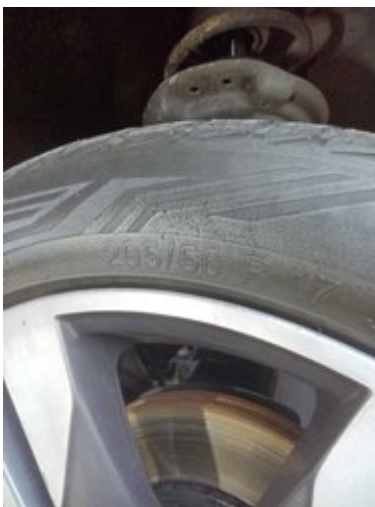
- ✔ **2. INNE:** Wymienić Opony

- ✓ 1. Wymienić Opony
- ✓ 2. Łącznik Stabilizatora - Zewnętrzny (Obie)
- ✓ 3. Wymiana Oleju i Filtra Silnika

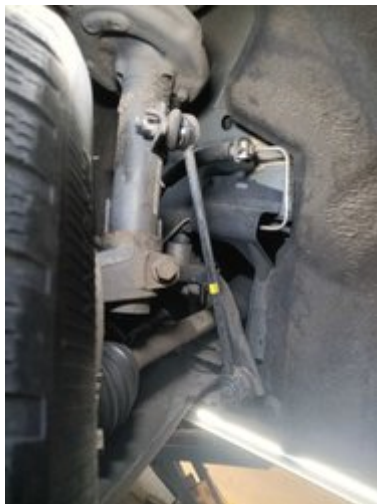
✓ **5. ZAWIESZENIE:** Łącznik Drążka Stabilizatora, Zewnętrzny, Obie Strony

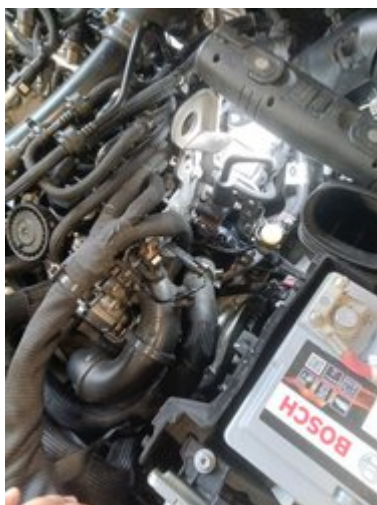
✓ **8. UKŁAD CHŁODZENIA:** Termostat
