# Raport diagnostyczny

## 2021 MITSUBISHI ECLIPSE CROSS Instyle

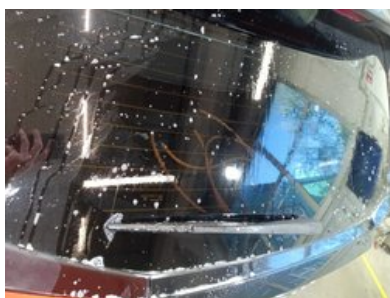
- ✓ **1. Przód:** Guma Wycieraczek i Ramię (Przód i Tył) - Stan

- ✓ 1. Wymienić Tylną Wycieraczkę (Mechanicznie)
- ✓ 2. Wymienić Opony
- ✓ 3. Wymiana Oleju i Filtra Silnika

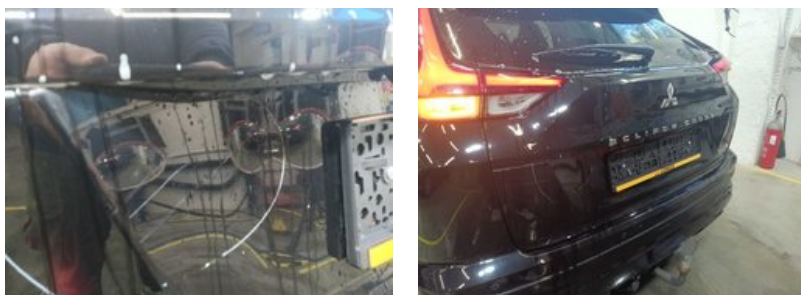
- ✓ **1. Inne:** Dodatkowe Prace Polerskie

- ✓ 1. Mycie nadwozia
- ✓ 2. Pełne, dogłębne czyszczenie wnętrza wyłącznie hipoalergicznymi środkami
- ✓ 3. Polerowanie nadwozia po czyszczeniu

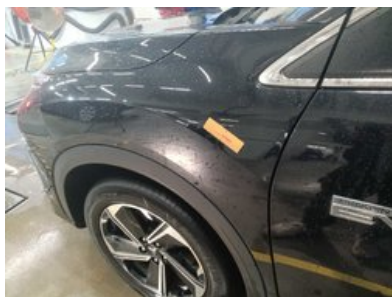
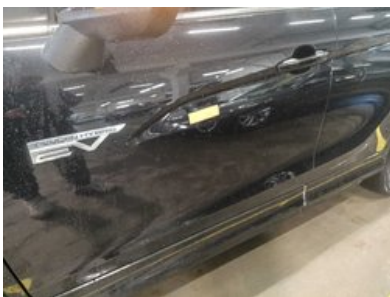
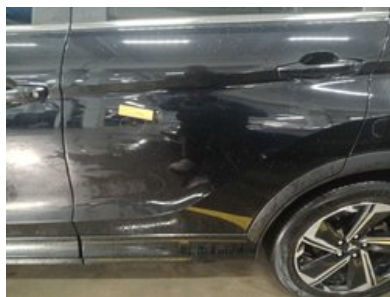
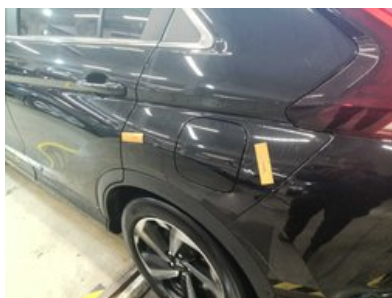
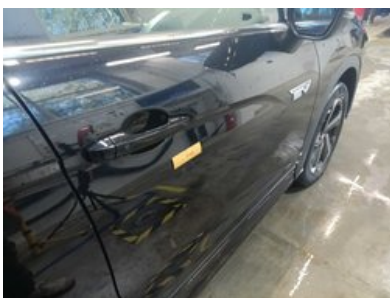
✓ **2. Bok:** Lewa i Prawa Strona - Widoczne Uszkodzenia i Zadrapania

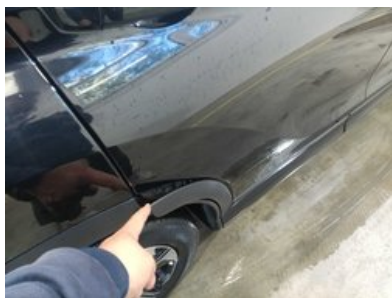
✓ **3. Bok:** Lewa i Prawa Strona - Widoczne Uszkodzenia i Zadrapania

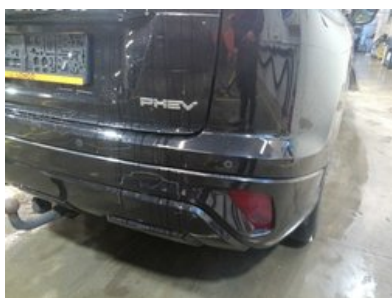
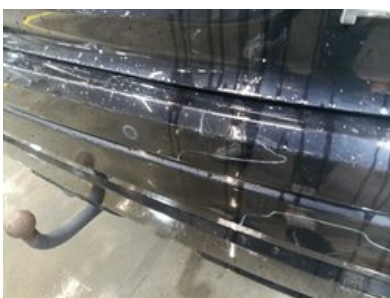
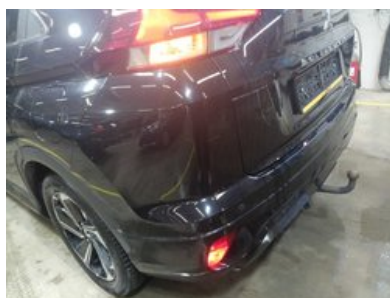
✓ **4. Tył:** Zderzak tylny - Stan i ustawienie

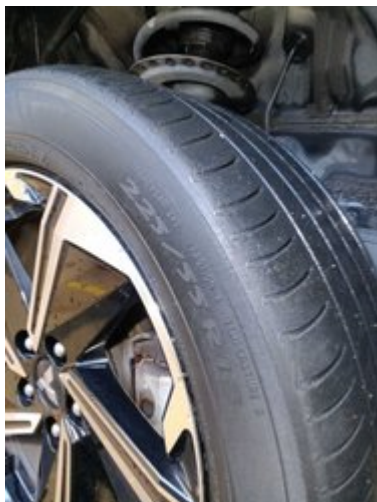
✓ **2. INNE:** Wymienić Opony

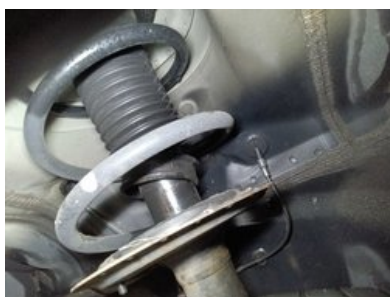
✓ **3. ZAWIESZENIE:** Górne mocowanie kolumny amortyzatora (obydwa)
