# Raport diagnostyczny

## 2015 MITSUBISHI OUTLANDER Executive E

### Podsumowanie zdiagnozowanych usterek

Podczas kompleksowej diagnostyki przeprowadzonej przez Longo, 16 usterki były stwierdzone w pojeździe.

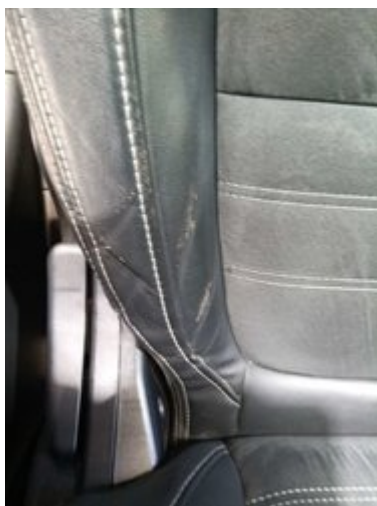
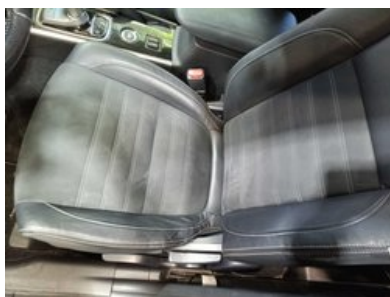
- ✓ **1. Fotele:** Wszystkie Fotele - Stan

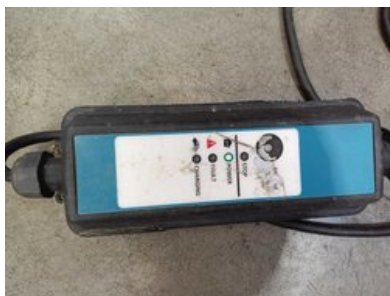
- ✓ **2. Wnętrze:** Akcesoria - Działanie i Stan

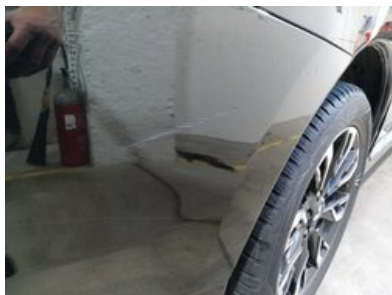
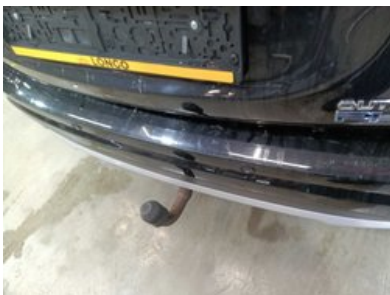
### ✓ 1. Inne: Dodatkowe Prace Polerskie

- ✓ 1. Mycie nadwozia
- ✓ 2. Pełne, dogłębne czyszczenie wnętrza wyłącznie hipoalergicznymi środkami
- ✓ 3. Polerowanie nadwozia po czyszczeniu

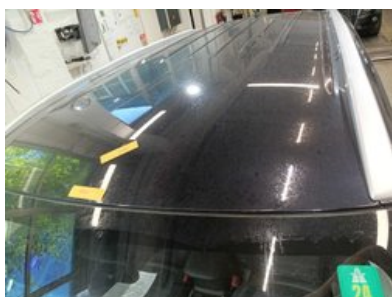
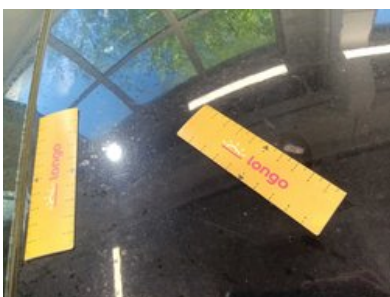
### ✓ 2. Inne: Dach - Widoczne uszkodzenia (np. uszkodzenia gradowe)

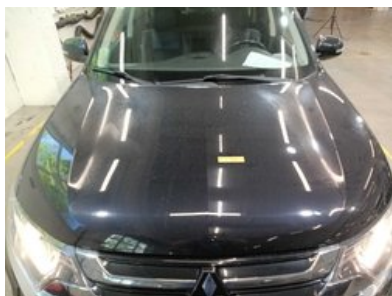
### ✓ 3. Przód: Maska - Widoczne Uszkodzenia

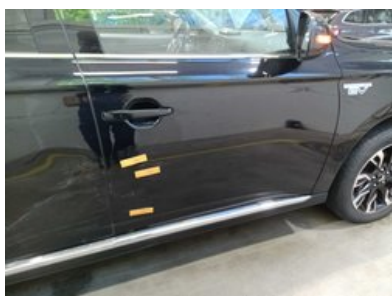
### ✓ 4. Bok: Lewa i Prawa Strona - Widoczne Uszkodzenia i Zadrapania

- ✓ 1. Malowanie Drzwi
- ✓ 2. Malowanie Tylnego Błotnika
- ✓ 3. Malowanie Progu

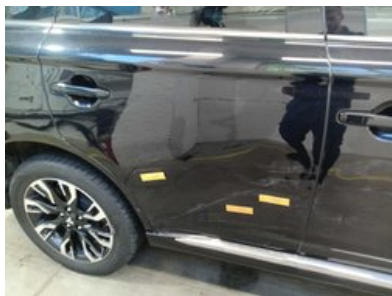
✓ **5. Bok:** Lewa i Prawa Strona - Widoczne Uszkodzenia i Zadrapania

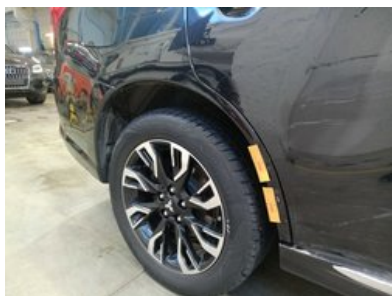
✓ **6. Bok:** Lewa i Prawa Strona - Widoczne Uszkodzenia i Zadrapania

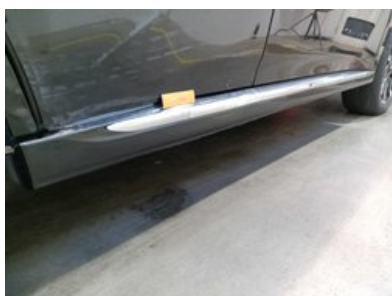
✓ **7. Bok:** Lewa i Prawa Strona - Widoczne Uszkodzenia i Zadrapania

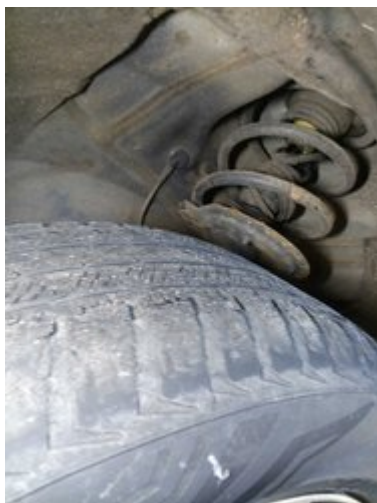
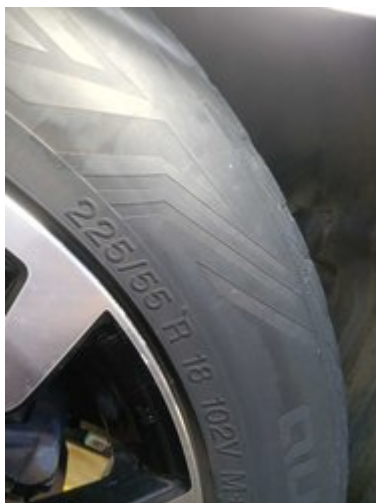
✓ **2. INNE:** Wymienić Opony

- ✓ 1. Geometria Przednich Kół (Zbieżność)
- ✓ 2. Wymienić Opony
- ✓ 3. Końcówka Drążka Kierowniczego (Oba)
- ✓ 4. Wymiana Oleju i Filtra Silnika

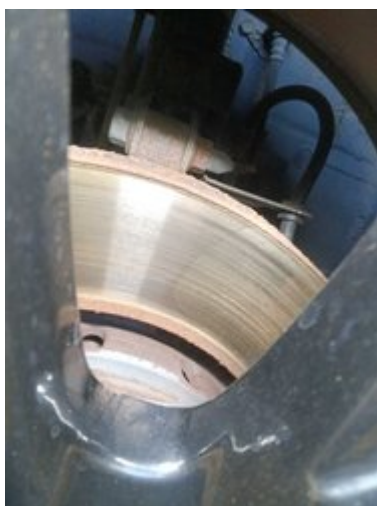
✓ **3. HAMULCE:** Przednie Tarcze Hamulcowe Oba z Klockami

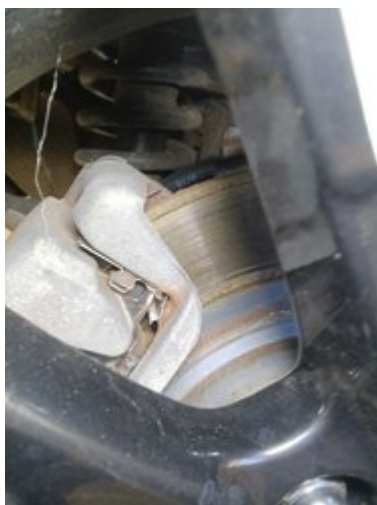
✓ **4. HAMULCE:** Tylna Tarcza Hamulcowa (Obie) z Klockami

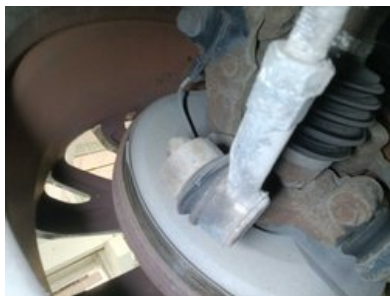
✓ **6. UKŁAD KIEROWNICZY:** Przegub Końcowy Drążka Kierowniczego (Oba)

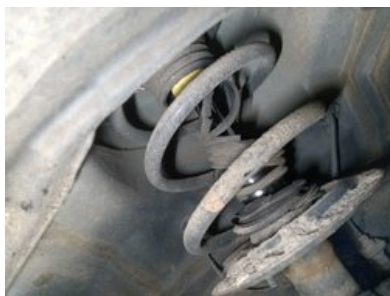
✓ **7. ZAWIESZENIE:** Górne mocowanie kolumny amortyzatora (obydwa)
