# Raport diagnostyczny

## 2019 VOLVO XC60 R-Design

Podczas kompleksowej diagnostyki przeprowadzonej przez Longo, 12 usterki były stwierdzone w pojeździe.

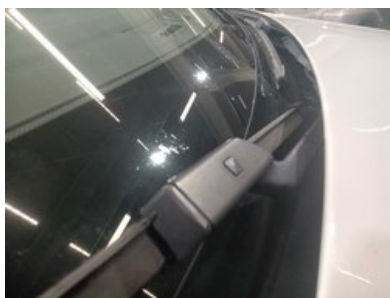
- ✓ **1. Przód:** Guma Wycieraczek i Ramię (Przód i Tył) - Stan

- ✓ 1. Wymienić Opony
- ✓ 2. Wymienić Przednią Wycieraczkę (Mechanika)
- ✓ 3. Wymiana Oleju i Filtra Silnika
- ✓ 4. Przegub Kulowy - Dolny (Oba)
- ✓ 5. Wyczyścić Kolektor Dolotowy

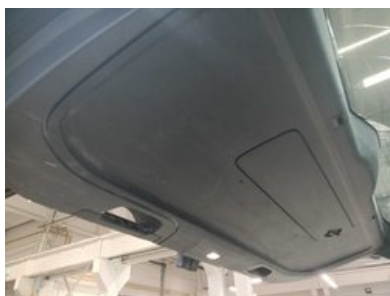
- ✓ **2. Wnętrze:** Listwy - Stan

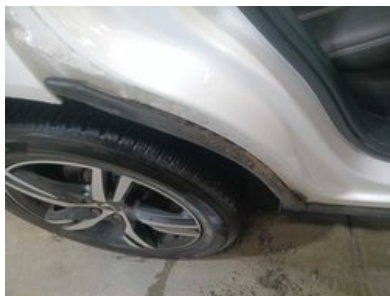
✓ **3. Drzwi:** Gumowe Uszczelki Drzwi

- ✓ 1. Naprawić Uszczelki Tylnych Drzwi
- ✓ 2. Korygowanie Geometrii Panelu Nadwozia

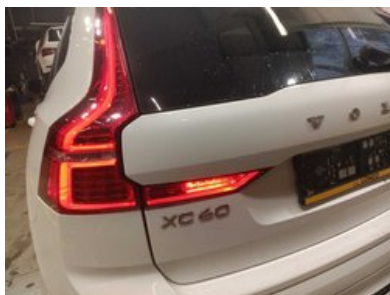
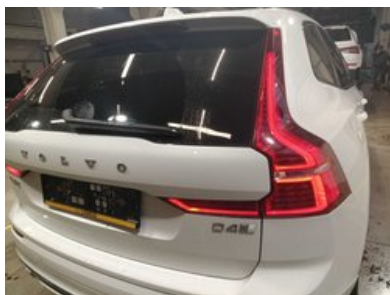
✓ **1. Bok:** Geometria Paneli Nadwozia

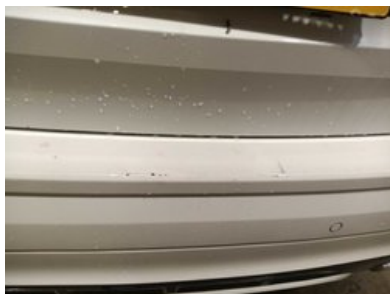
✓ **2. Tył:** Zderzak tylny - Stan i ustawienie

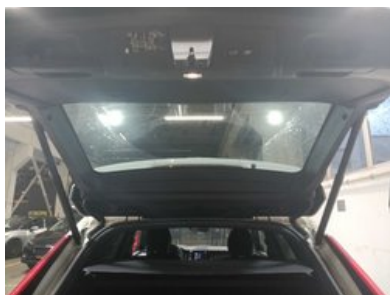
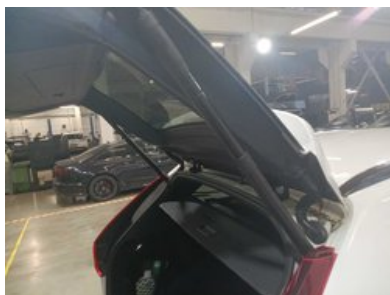
✓ **3. Tył:** Bagażnik - Mechanizm otwierania i podtrzymywania

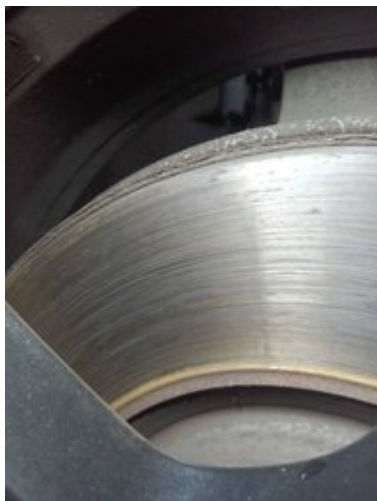
✓ **1. HAMULCE:** Przednie Tarcze Hamulcowe Oba

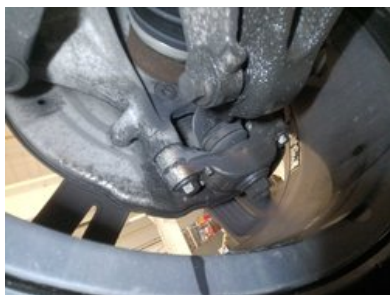
✓ **2. ZAWIESZENIE:** Przegub Kulowy Dolny Obie Strony

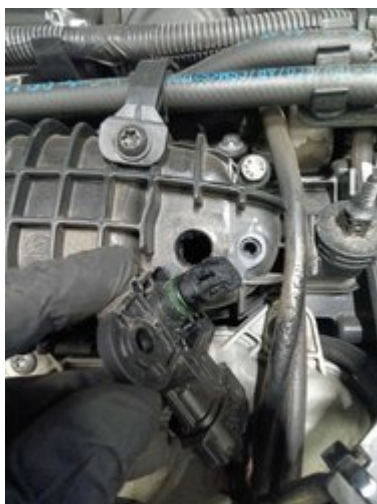
✓ **3. SILNIK:** Czyszczenie Kolektora Dolotowego

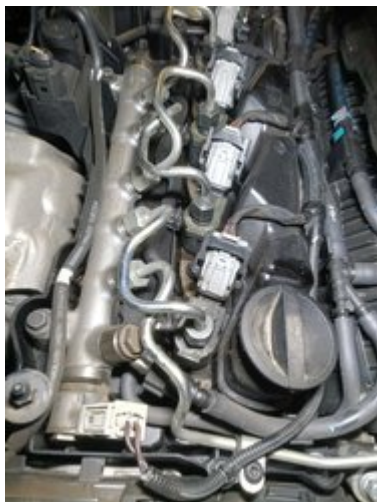
✓ **4. SILNIK:** Pokrywa Zaworów Wałka Rozrządu i Uszczelka

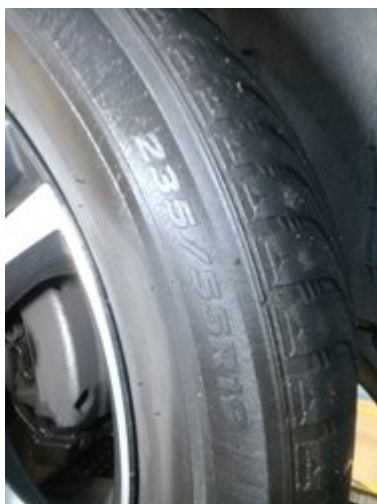
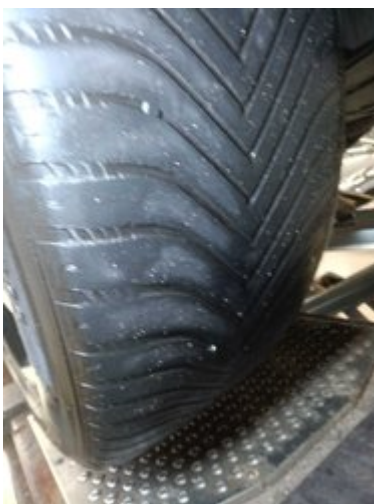
✓ **5. INNE:** Wymienić Opony

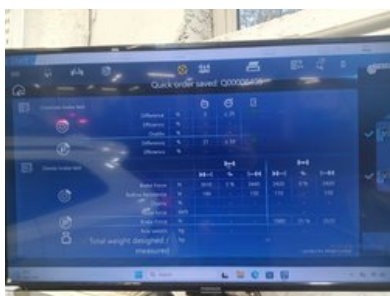
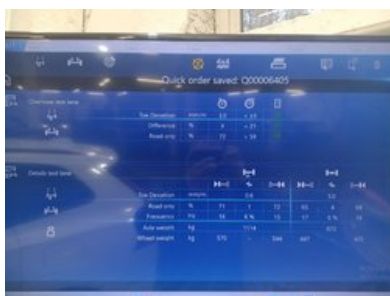
✓ **2. Wyniki Linii Testowej Hamulców**

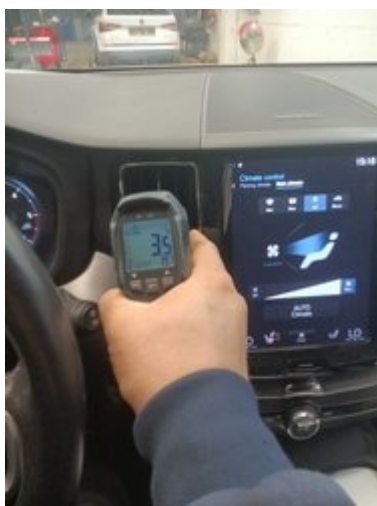
### ✓ 4. Pomiar Klimatyzacji
