# Raport diagnostyczny

## 2015 RENAULT CAPTUR Helly Hansen

Podczas kompleksowej diagnostyki przeprowadzonej przez Longo, 16 usterki były stwierdzone w pojeździe.

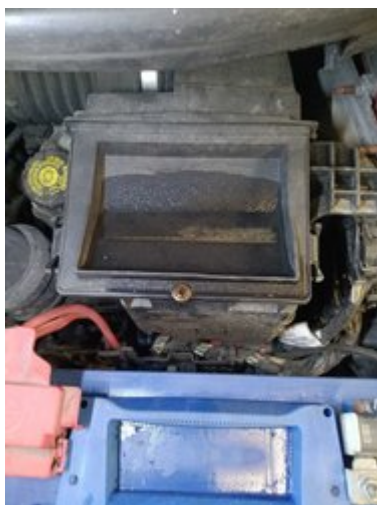
✓ **5. STEROWANIE SILNIKIEM - PALIWO:** Zespół Filtra Powietrza

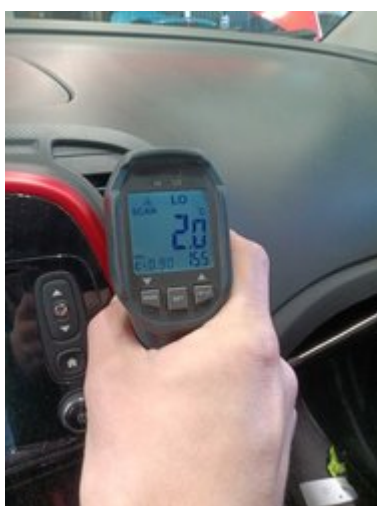
## ✓ 4. Pomiar Klimatyzacji

✓ **8. KLIMATYZACJA I OGRZEWANIE:** Ewakuacja/Napetnianie Układu
