# Raport diagnostyczny

## 2017 PEUGEOT 3008 Premium

Podczas kompleksowej diagnostyki przeprowadzonej przez Longo, 11 usterek były stwierdzone w pojeździe.

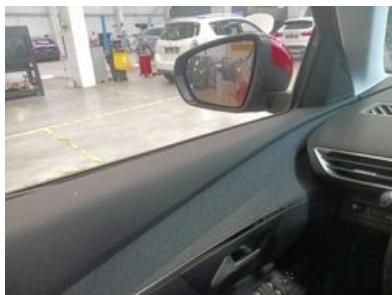
- ✓ **1. Drzwi:** Zewnętrzne Lusterka Boczne - Sterowanie Elektroniczne, Składanie i Regulacja

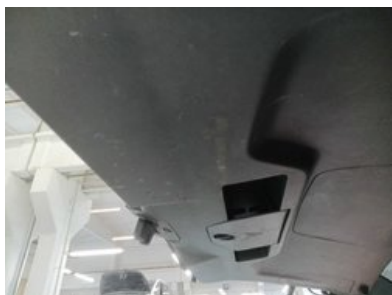
- ✓ **2. Wnętrze:** Listwy - Stan

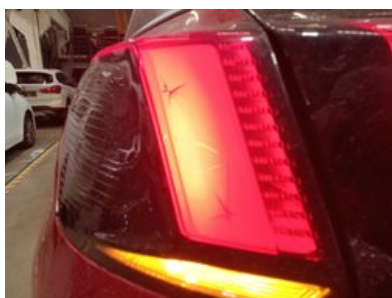
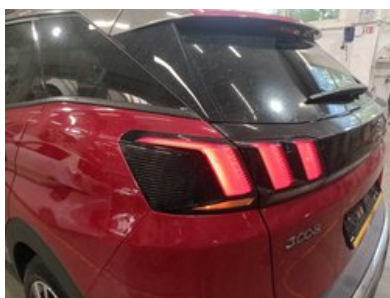
- ✓ **1. Oświetlenie:** Światła tylne (Hamulca, przeciwmgielne, kierunkowskazy) - Podstawowe funkcjonowanie, uszkodzenia i kolor

- ✓ 1. Wymienić Tylne Lampy

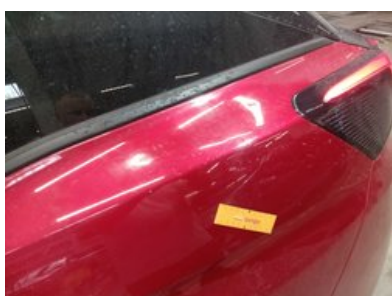
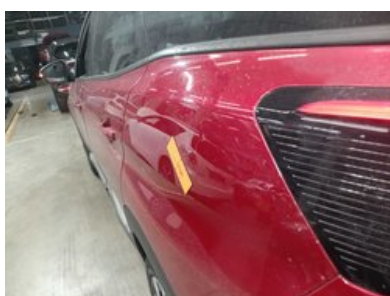
- ✓ **2. Bok:** Lewa i Prawa Strona - Widoczne Uszkodzenia i Zadrapania

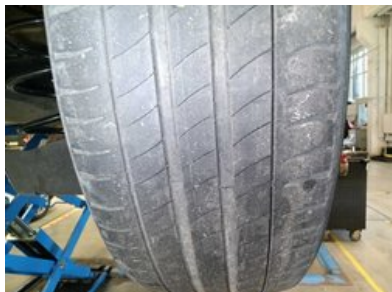
✓ **4. INNE:** Wymienić Opony
