# Raport diagnostyczny

## 2022 TOYOTA YARIS Business Plus

### Szczegóły diagnostyki

### Podsumowanie zdiagnozowanych usterek

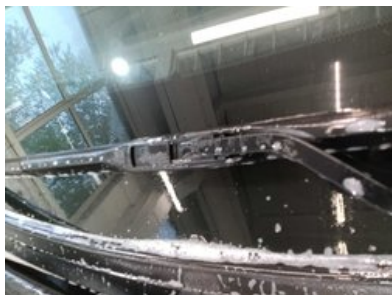
- ✓ **1. Przód:** Guma Wycieraczek i Ramię (Przód i Tył) - Stan

- ✓ 1. Naładować Akumulator
- ✓ 2. Wymiana Oleju i Filtra Silnika
- ✓ 3. Wymienić Przednią Wycieraczką (Mechanika)

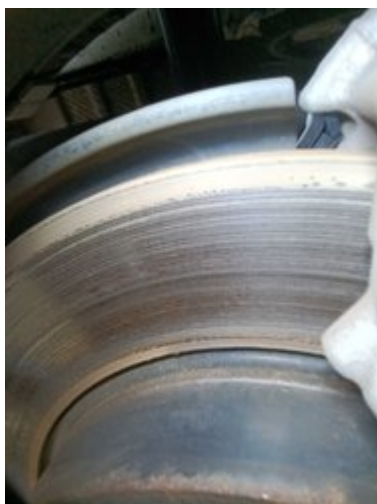
- ✓ **1. HAMULCE:** Tylne Tarcze Hamulcowe (Obie)

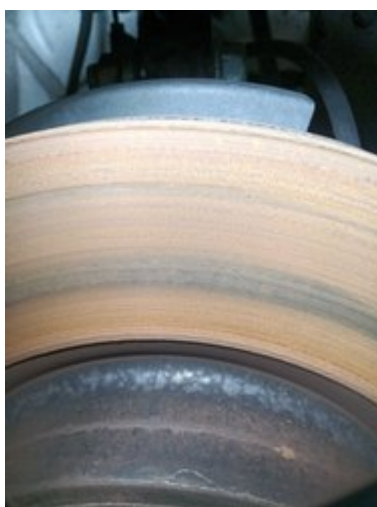
- ✓ **2. HAMULCE:** Przednie Tarcze Hamulcowe Oba
