# Raport diagnostyczny

## 2021 OPEL CROSSLAND

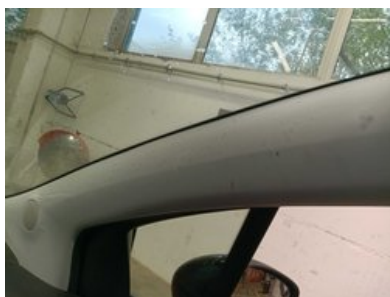
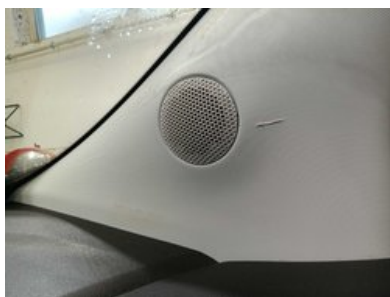
### ✓ 1. Wnętrze: Listwy - Stan

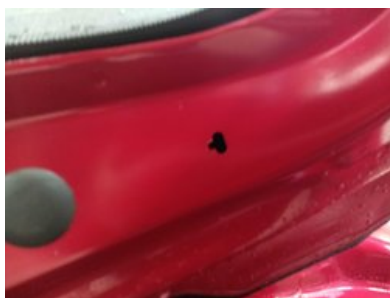
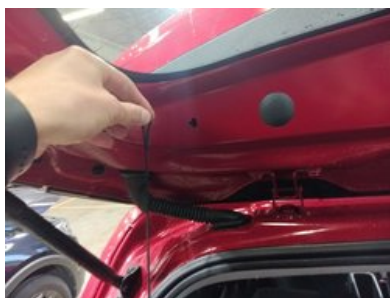
### ✓ 2. Wnętrze: Półka bagażnika - Działanie i stan

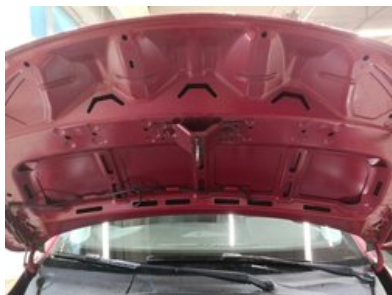
### ✓ 1. Przód: Izolacja Dźwiękowa Maski - Stan

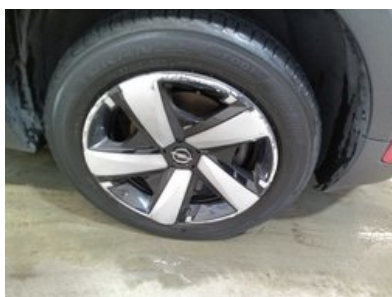
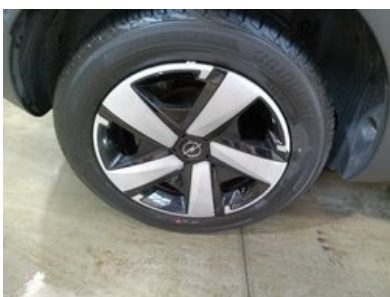
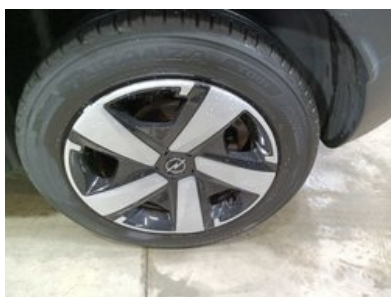
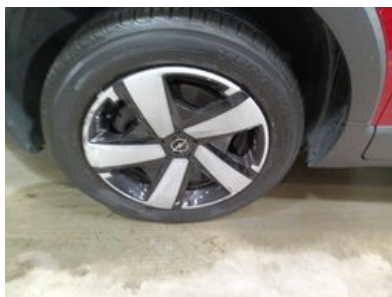
### ✓ 2. Bok: Koła - Stan

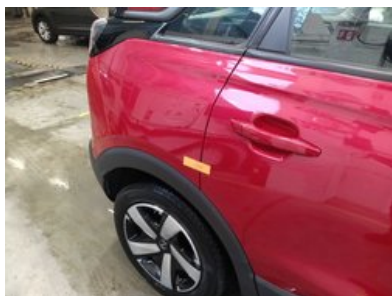
### ✓ 3. Bok: Lewa i Prawa Strona - Widoczne Uszkodzenia i Zadrapania

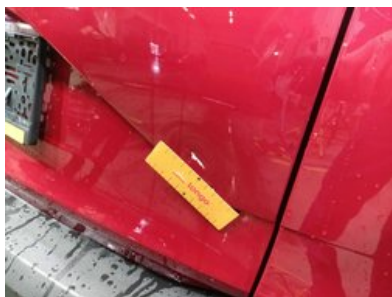
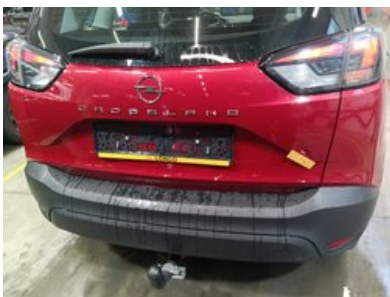
✓ **4. Tyt:** Bagażnik - Widoczne uszkodzenia

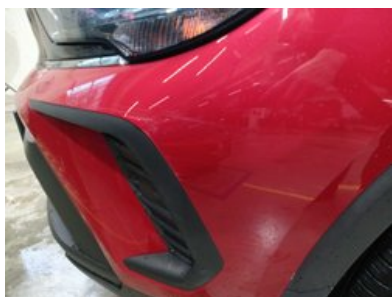
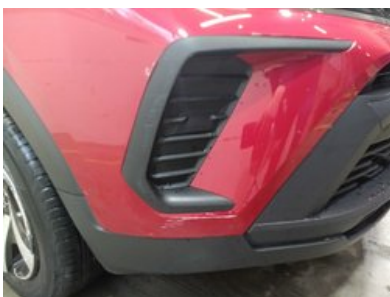
✓ **5. Inne:** Dodatkowe Prace Polerskie

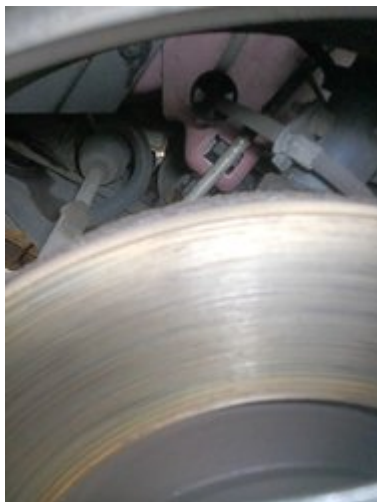
✓ **2. HAMULCE:** Przednie Tarcze Hamulcowe Oba
