# Raport diagnostyczny

## 2018 OPEL ASTRA Business+

### Szczegóły diagnostyki

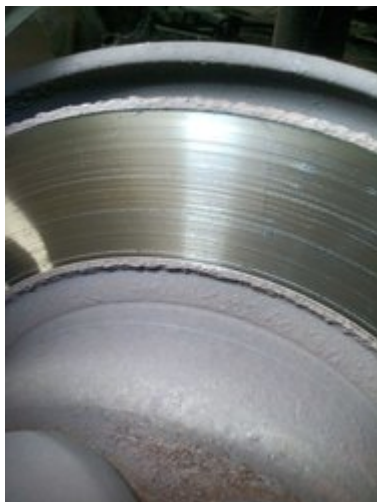
✓ **3. HAMULCE:** Przednie Tarcze Hamulcowe Oba

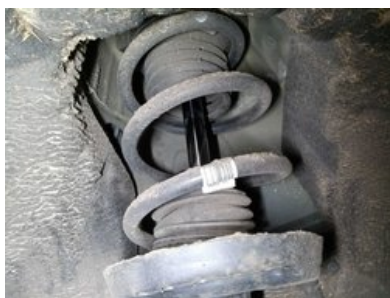
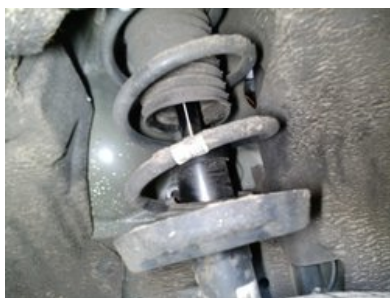
✓ **4. ZAWIESZENIE:** Osłona Przeciwpytowa Amortyzatora Obie Strony
