# Raport diagnostyczny

## 2020 VOLKSWAGEN TIGUAN ALLSPACE Comfortline

#### Szczegóły diagnostyki

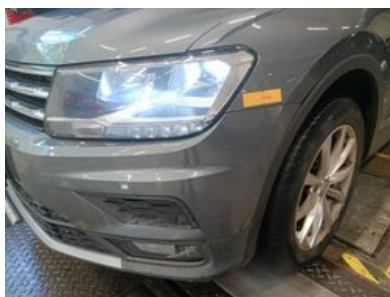
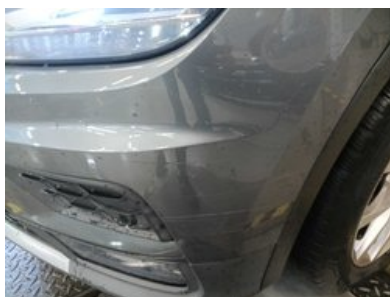
### ✓ 1. Przód: Przedni Zderzak - Stan i Wyrównanie

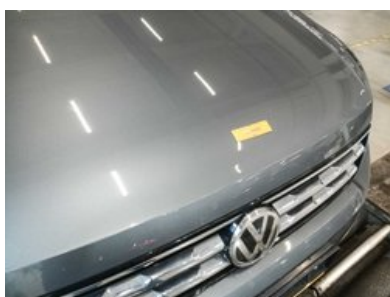
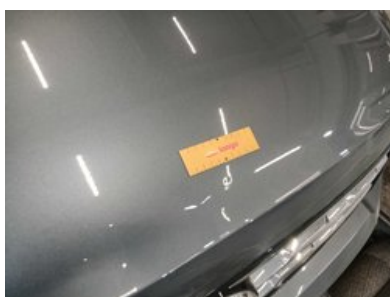
### ✓ 2. Przód: Maska - Widoczne Uszkodzenia

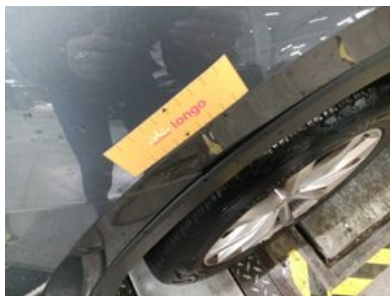
✓ **3. Bok:** Lewa i Prawa Strona - Widoczne Uszkodzenia i Zadrapania

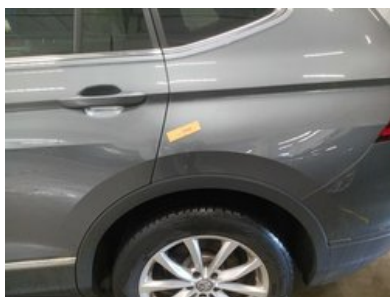
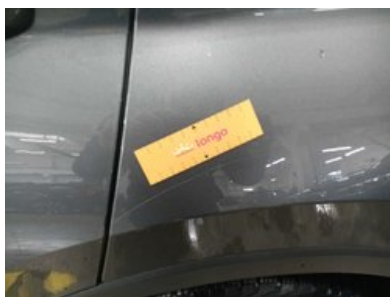
✓ **4. Bok:** Lewa i Prawa Strona - Widoczne Uszkodzenia i Zadrapania

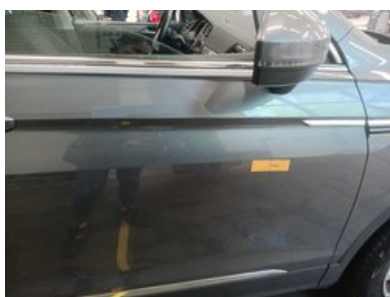
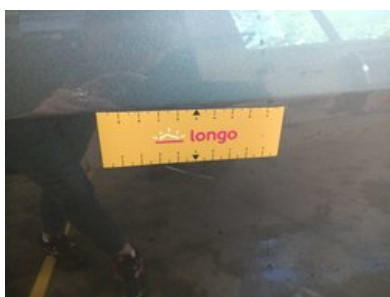
✓ **5. Bok:** Lewa i Prawa Strona - Widoczne Uszkodzenia i Zadrapania
