# Raport diagnostyczny

## 2018 VOLKSWAGEN TOURAN Comfortline

### Dane samochodu

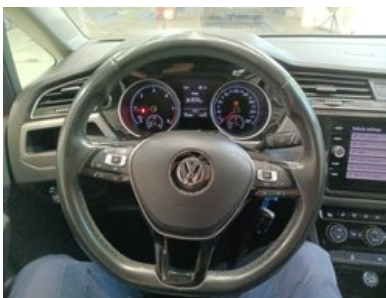
✔ **1. Przód:** Kierownica - Stan

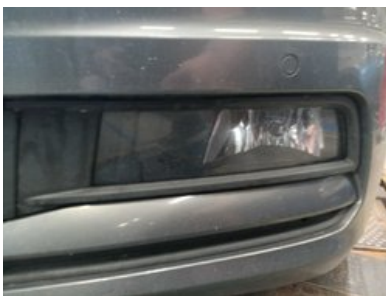
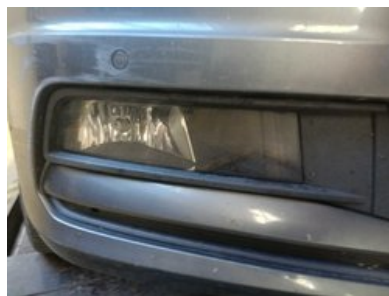
➤ **1. Oświetlenie:** Światła Przednie (Miejskie, Zwykłe, Pełne Reflektory, Przeciwmgienne, Kierunkowskaz) - Podstawowe Działanie, Uszkodzenia i Kolor

- ✓ 1. Wymienić Przednie Światła Przeciwmgiełne
- ✓ 2. Regulacja Reflektorów
- ✓ 3. Wymiana Przedniej Szyby

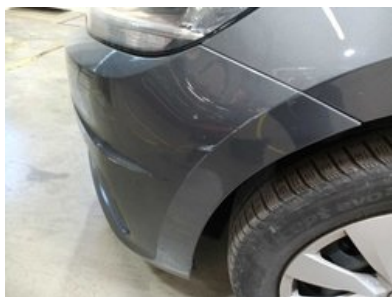
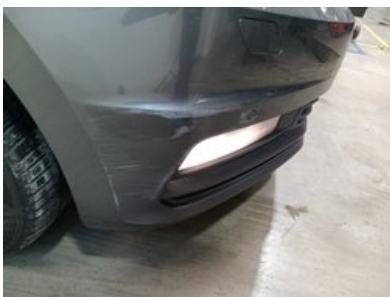
✓ **2. Przód:** Przedni Zderzak - Stan i Wyrównanie

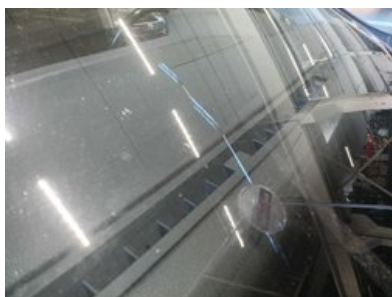
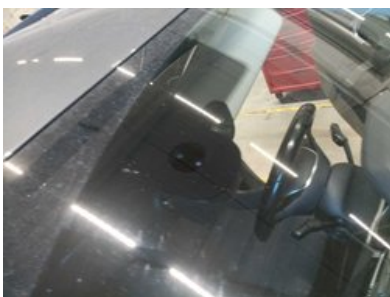
✓ **3. Przód:** Integralność przedniej szyby - Bez uszkodzeń wykluczających przegląd techniczny

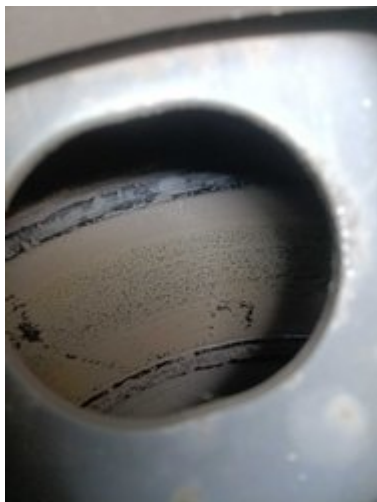
✓ **2. HAMULCE:** Przednie Tarcze Hamulcowe Oba z Klockami

- ✓ 1. Wymiana Oleju i Filtra Silnika
- ✓ 2. Przednie Tarcze Hamulcowe (Obie) — Wraz z Klockami
- ✓ 3. Zbiornik AdBlue

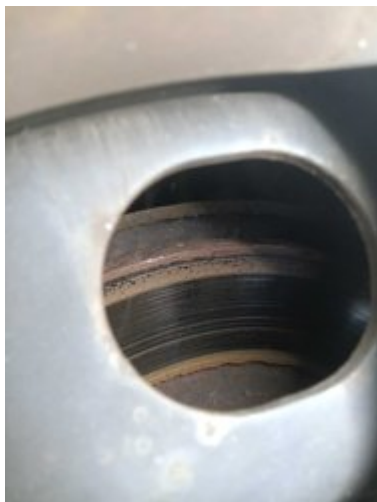
✓ **3. HAMULCE:** Tylna Tarcza Hamulcowa (Obie) z Klockami
