# Raport diagnostyczny

## 2019 ALFA ROMEO STELVIO Super

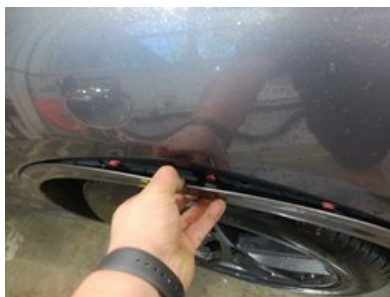
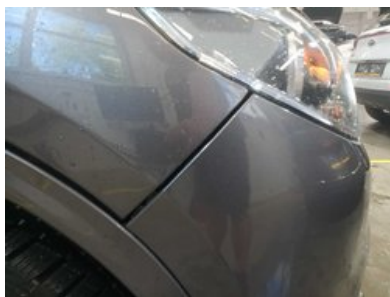
✓ **3. Bok:** Geometria Paneli Nadwozia

- ✓ 1. Korygowanie Geometrii Panelu Nadwozia

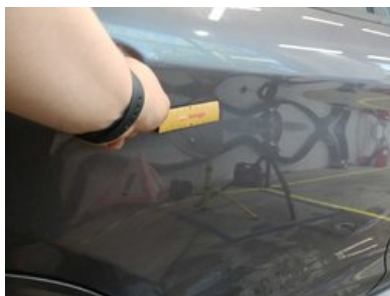
✓ **4. Bok:** Lewa i Prawa Strona - Widoczne Uszkodzenia i Zadrapania

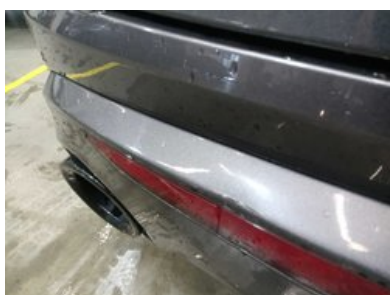
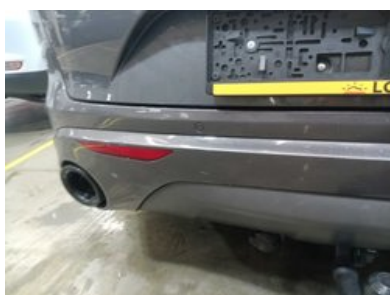
✓ **5. Tył:** Zderzak tylny - Stan i ustawienie
