# Raport diagnostyczny

## 2020 OPEL INSIGNIA GSi 4x4

### Szczegóły diagnostyki

### Podsumowanie zdiagnozowanych usterek

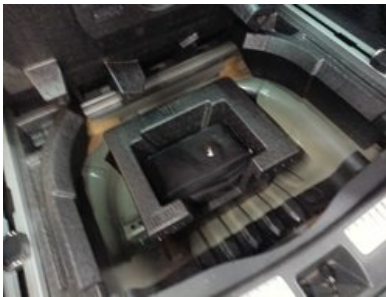
✔ **1. Wnętrze:** Listwy - Stan

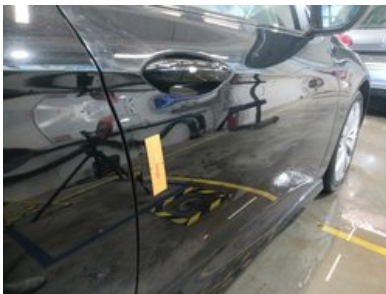
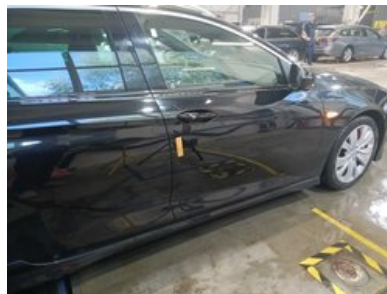
✔ **1. Bok:** Lewa i Prawa Strona - Widoczne Uszkodzenia i Zdrapania

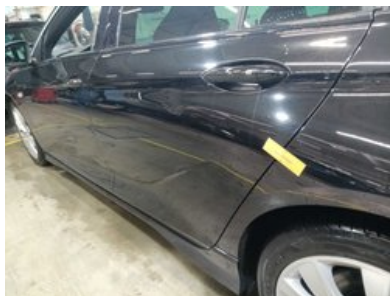
✓ **2. Bok:** Lewa i Prawa Strona - Widoczne Uszkodzenia i Zadrapania

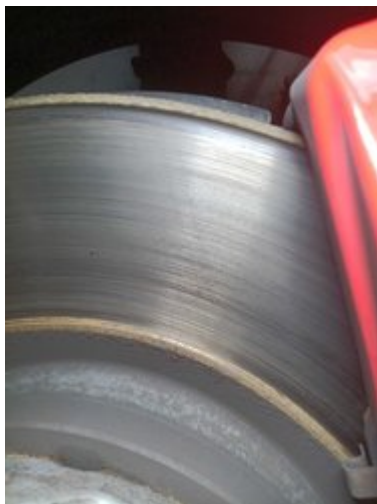
✓ **2. HAMULCE:** Przednie Tarcze Hamulcowe Obie (Klocki Zdjęte)

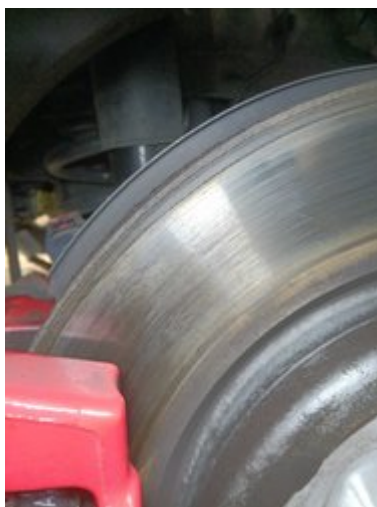
✓ **3. HAMULCE:** Tylna Tarcza Hamulcowa (Obie) z Klockami
