# Raport diagnostyczny

## 2016 MERCEDES BENZ GLC250 AMG Line

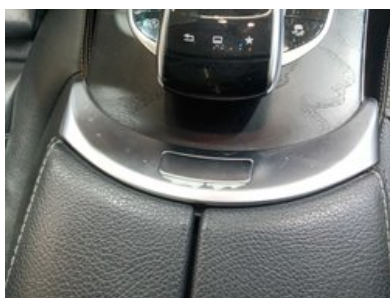
- ✓ **1. Wnętrze:** Listwy - Stan

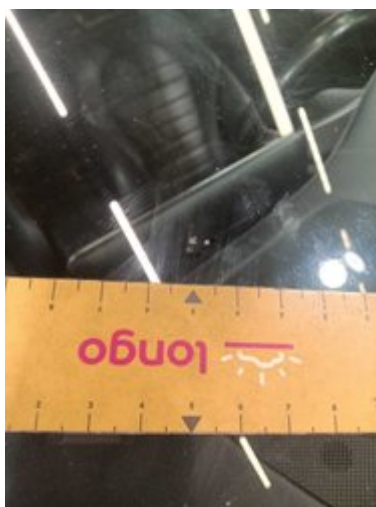
- ✓ **1. Przód:** Integralność przedniej szyby - Bez uszkodzeń wykluczających przegląd techniczny

- ✓ 1. Naprawa Przedniej Szyby

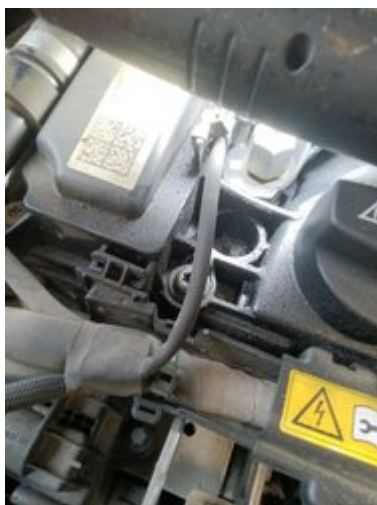
✓ **2. SILNIK:** Pokrywa Zaworów Watka Rozrzędu i Uszczelka

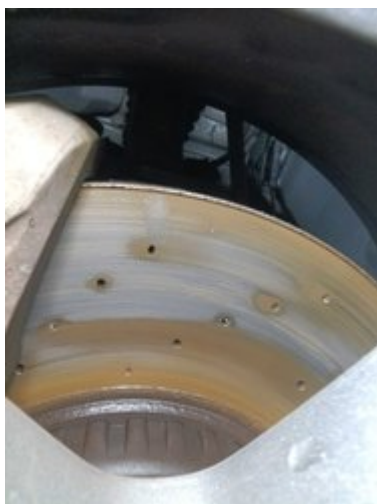
✓ **3. HAMULCE:** Przednie Tarcze Hamulcowe Oba

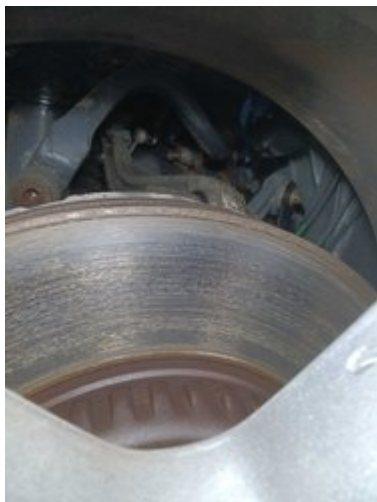
✓ **4. HAMULCE:** Tylne Tarcza Hamulcowa (Obie)

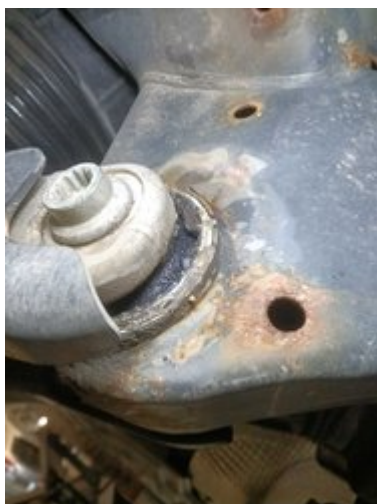
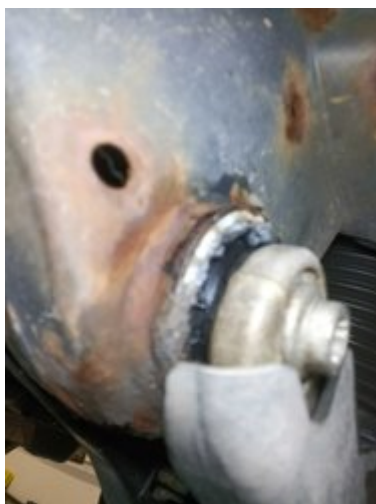
✓ **5. ZAWIESZENIE:** Dolny Wahacz Zawieszenia Tylnej Osi
