# Raport diagnostyczny

## 2017 OPEL ASTRA Innovation

Podczas kompleksowej diagnostyki przeprowadzonej przez Longo, 11 usterek były stwierdzone w pojeździe.

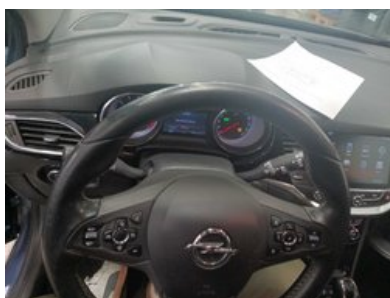
### ✓ 1. Przód: Kierownica - Stan

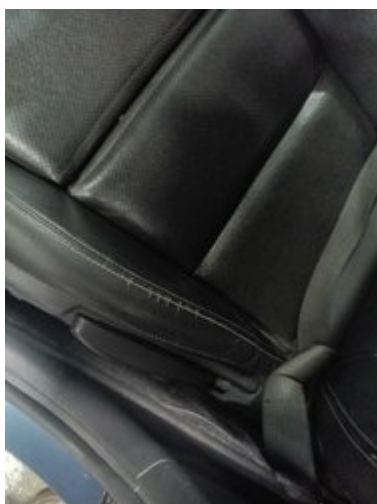
### ✓ 2. Fotele: Wszystkie Fotele - Stan

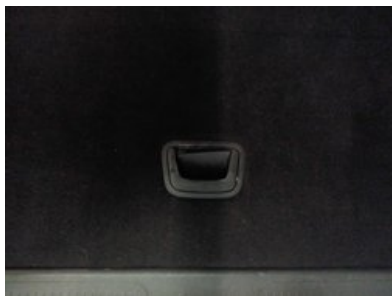
✓ **3. Wnętrze:** Dywany - Stan

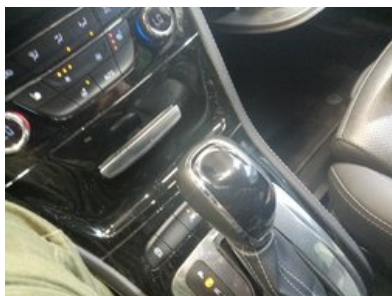
✓ **4. Wnętrze:** Osłona Dźwigni Zmiany Biegów i Gałka - Stan

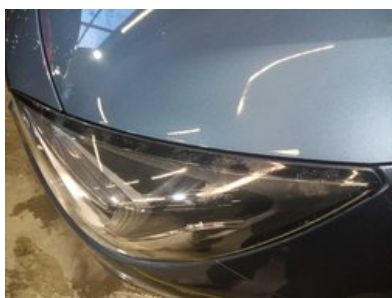
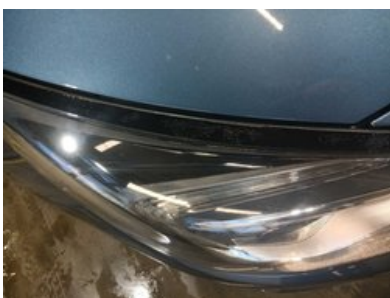
✓ **1. Oświetlenie:** Światła Przednie (Miejskie, Zwykłe, Pełne Reflektory, Przeciwmgielne, Kierunkowskaz) - Podstawowe Działanie, Uszkodzenia i Kolor

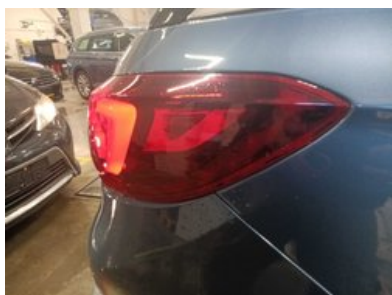
✓ **2. Oświetlenie:** Światła tylne (Hamulca, przeciwmgielne, kierunkowskazy) - Podstawowe funkcjonowanie, uszkodzenia i kolor

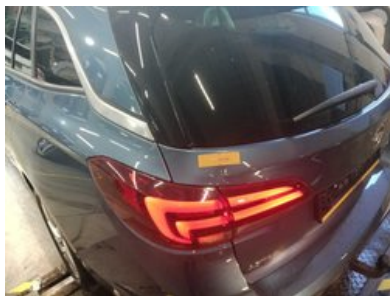
✓ **3. Tyt:** Bagażnik - Widoczne uszkodzenia

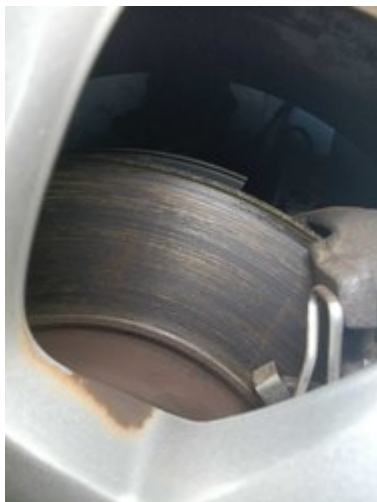
✓ **2. HAMULCE:** Przednie Tarcze Hamulcowe Oba

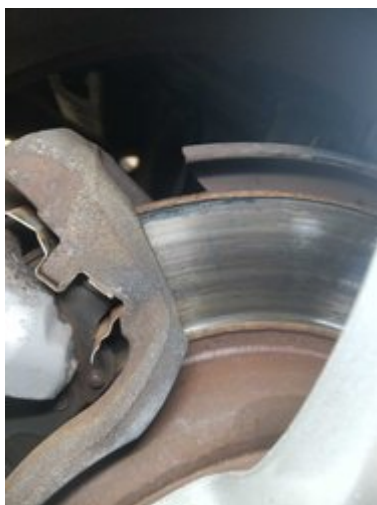
✓ **3. HAMULCE:** Tylna Tarcza Hamulcowa (Obie)

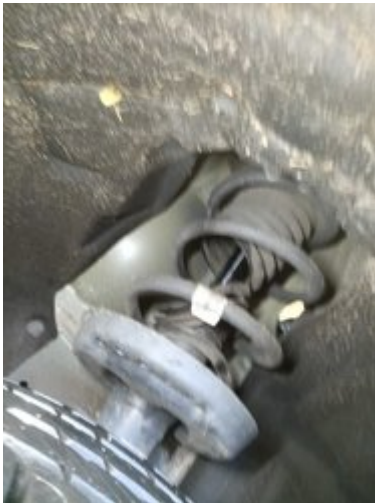
#### ✓ 4. ZAWIESZENIE: Zespół kolumny amortyzatora (obydwa)
