# Raport diagnostyczny

## 2018 PEUGEOT 5008 Allure

### Szczegóły diagnostyki

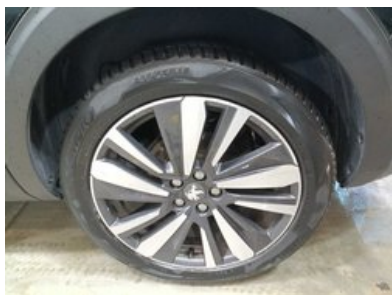
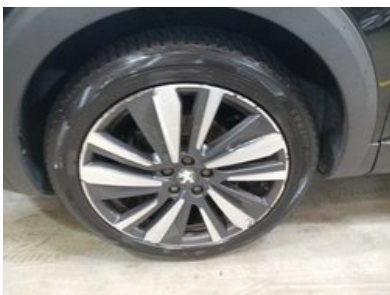
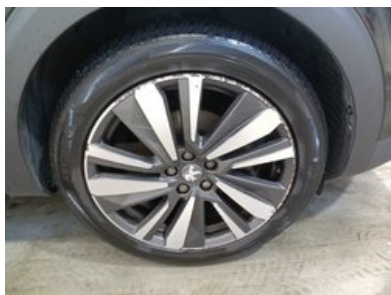
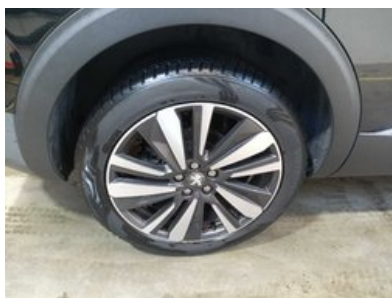
### ✓ 1. Bok: Koła - Stan

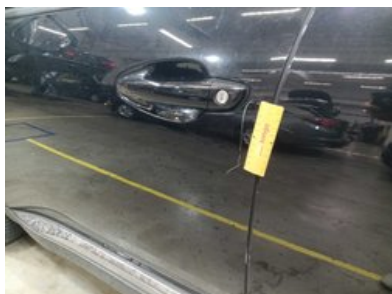
### ✓ 2. Bok: Lewa i Prawa Strona - Widoczne Uszkodzenia i Zadrapania

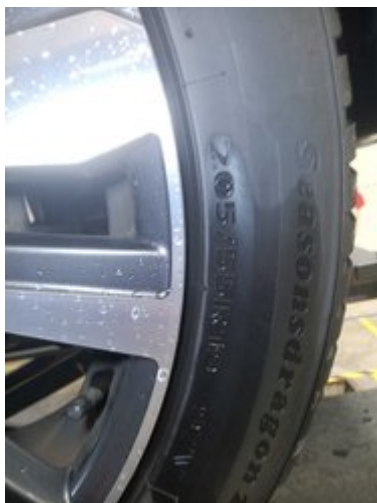
✓ **2. INNE:** Wymienić Opony

- ✓ 1. Wymienić Opony
- ✓ 2. Wymiana Oleju i Filtra Silnika
