# Raport diagnostyczny

## 2018 MERCEDES BENZ E220 Business Solution

### Dane samochodu

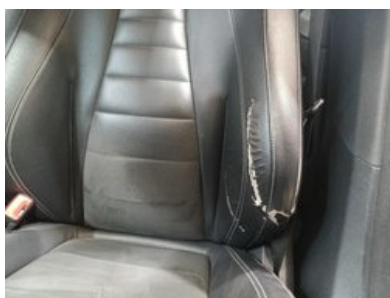
### ✓ 1. Fotele: Wszystkie Fotele - Stan

- ✓ 1. Przyszyć Przednie Siedzenie

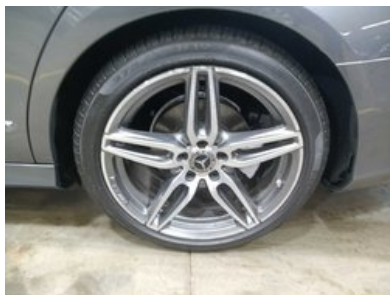
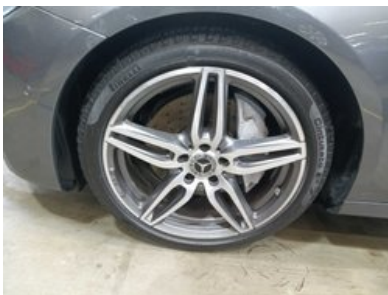
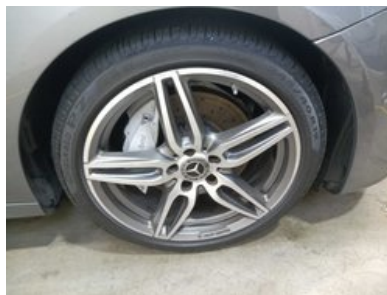
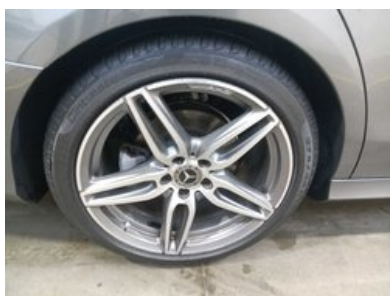
### ✓ 1. Bok: Koła - Stan

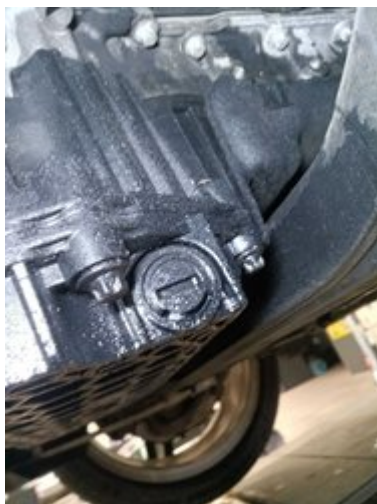
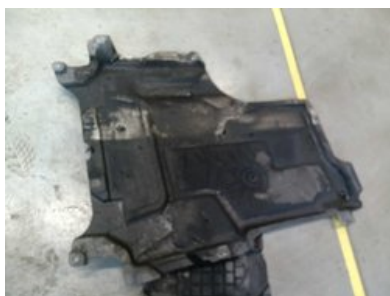
### ✓ 2. SILNIK: Miska Olejowa - Dolna

- ✓ 1. Miska Olejowa - Dolna
- ✓ 2. Wymiana Oleju i Filtra Silnika

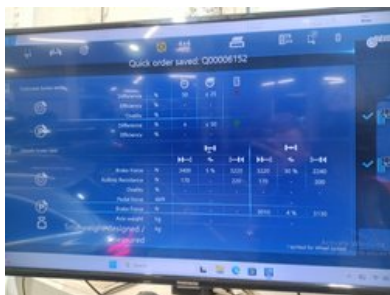
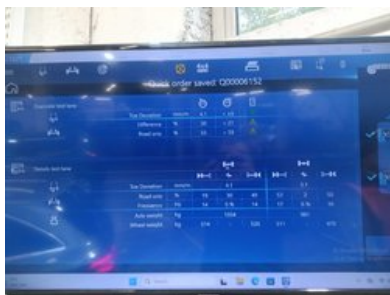
### ✓ 2. Wyniki Linii Testowej Hamulców

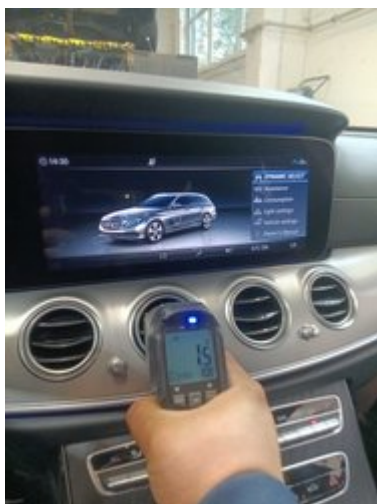
### ✓ 4. Pomiar Klimatyzacji
