# Raport diagnostyczny

## 2022 SKODA OCTAVIA Clever

Ten pojazd został sprawdzony zgodnie z listą kontrolną Longo obejmującą 150 punktów, w tym stan nadwozia, wnętrza oraz elementów mechanicznych. Na podstawie przeprowadzonej kontroli oraz informacji dostępnych w momencie oceny nie stwierdzono oznak udziału w poważnych wypadkach drogowych. Informacje dotyczące historii serwisowej oraz obowiązkowych badań technicznych opierają się na dostępnej dokumentacji i rejestrach z kraju eksportu. Należy pamiętać, że pewne oznaki normalnego zużycia są uznawane za dopuszczalne i mogą nie podlegać naprawie.

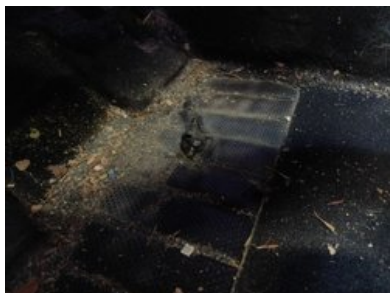
### ✓ 1. Wnętrze: Dywany - Stan

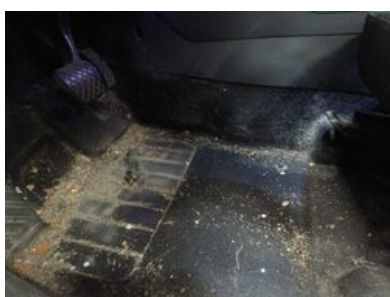
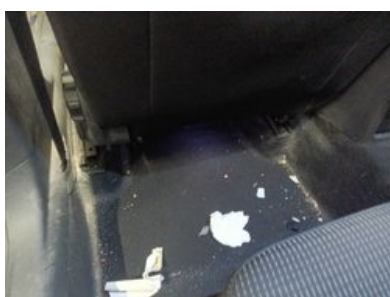
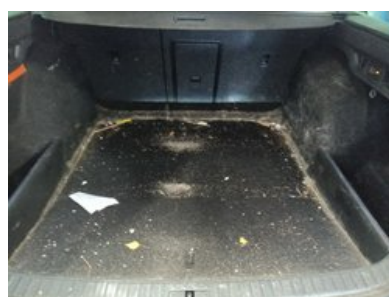
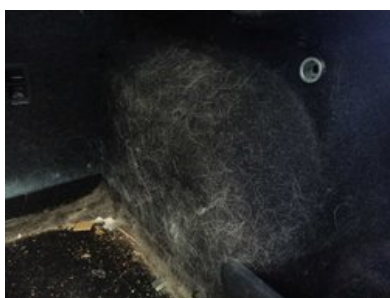
### ✓ 2. Wnętrze: Dodatkowe Prace Czyszczące

- ✓ 1. Mycie nadwozia
- ✓ 2. Pełne, dogłębne czyszczenie wnętrza wyłącznie hipoalergicznymi środkami
- ✓ 3. Polerowanie nadwozia po czyszczeniu

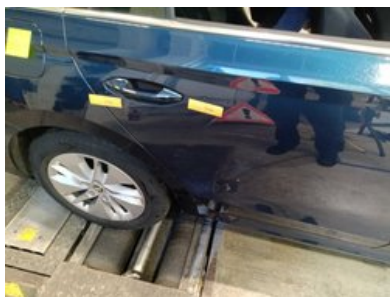
### ✓ 1. Bok: Lewa i Prawa Strona - Widoczne Uszkodzenia i Zadrapania

- ✓ 1. Naprawa Wgnieceń Bez Lakierowania

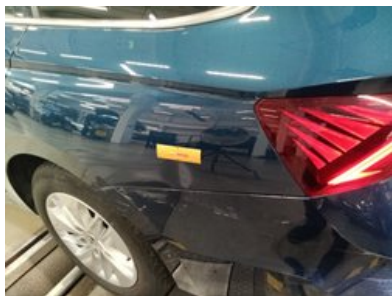
✓ **2. Bok:** Lewa i Prawa Strona - Widoczne Uszkodzenia i Zadrapania

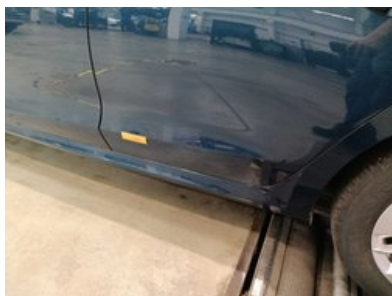
✓ **3. Bok:** Lewa i Prawa Strona - Widoczne Uszkodzenia i Zadrapania

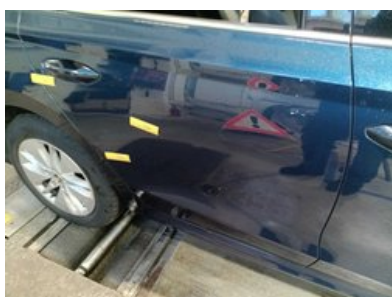
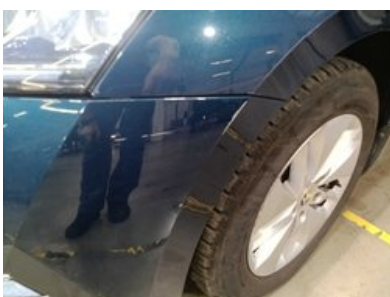
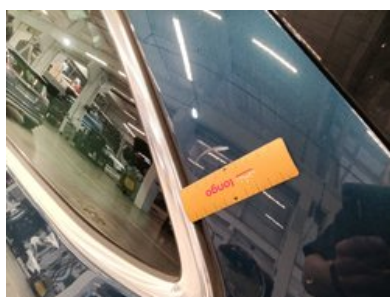
✓ **4. Inne:** Dodatkowe Prace Polerskie

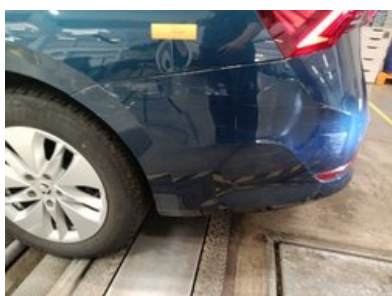
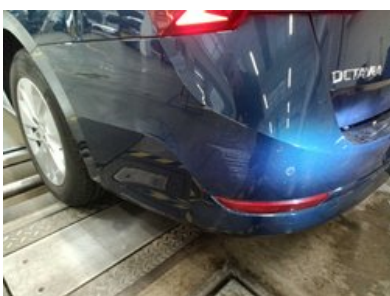
✓ **5. Tył:** Zderzak tylny - Stan i ustawienie

- ✓ 1. Malowanie Tylnego Zderzaka

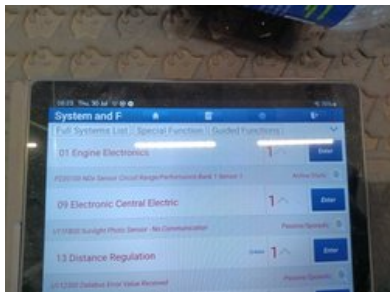
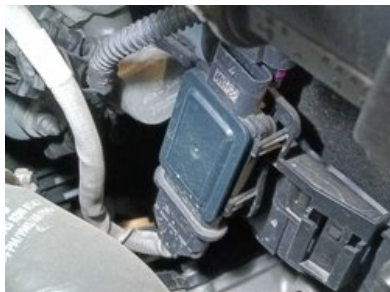
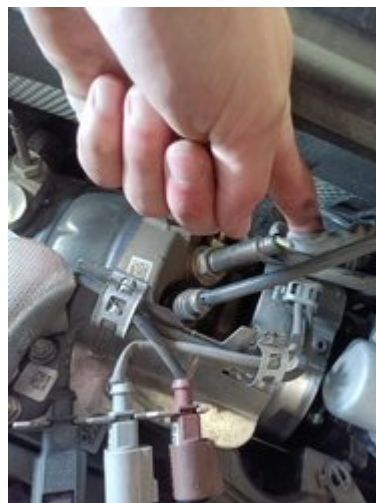
### ✓ 3. UKŁAD WYDECHOWY: NOx Sensor

- ✓ 1. Czujnik NOx
- ✓ 2. Naładować Akumulator
- ✓ 3. Wymiana Oleju i Filtra Silnika

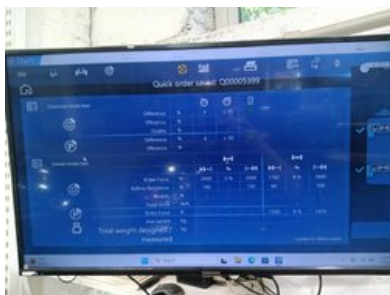
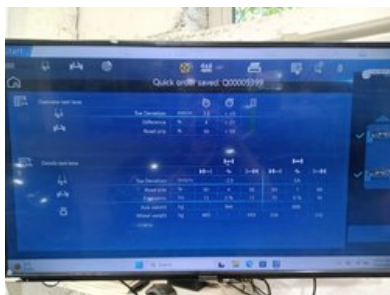
### ✓ 3. Wyniki Linii Testowej Hamulców

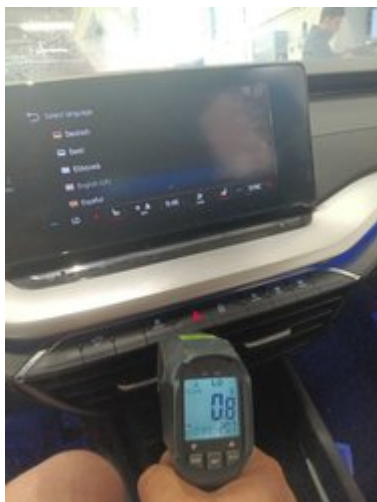
### ✓ 4. Pomiar Klimatyzacji
