# Raport diagnostyczny

## 2018 HYUNDAI TUCSON Premium

Przebieg w dniu zakończenia diagnostyki: 244 515 km

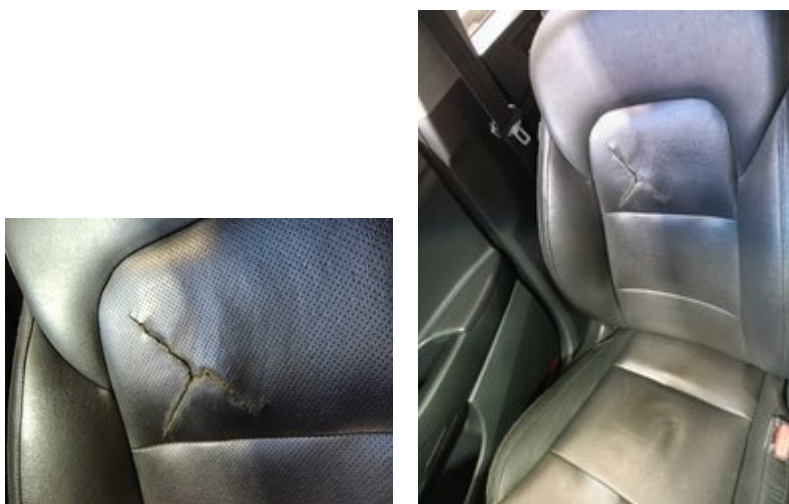
### ✓ 2. Fotele: Wszystkie Fotele - Stan

- ✓ 1. Przyszyć Przednie Siedzenie

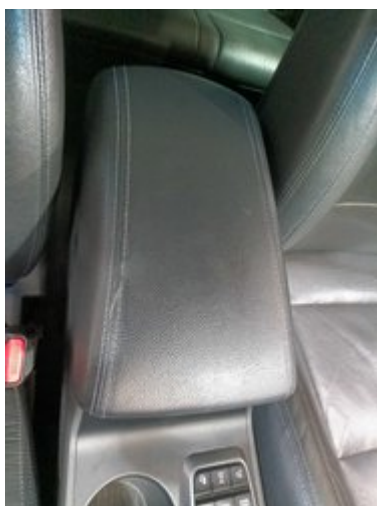
✓ **4. Wnętrze:** Podłokietnik - Działanie i Stan

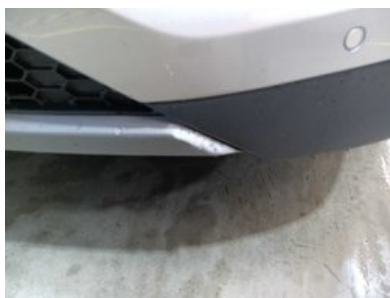
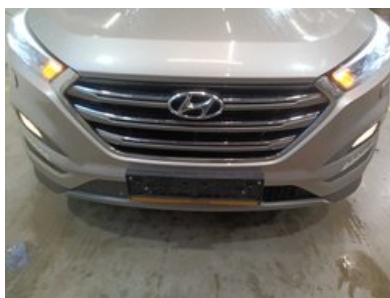
✓ **1. Przód:** Przedni Zderzak - Stan i Wyrównanie

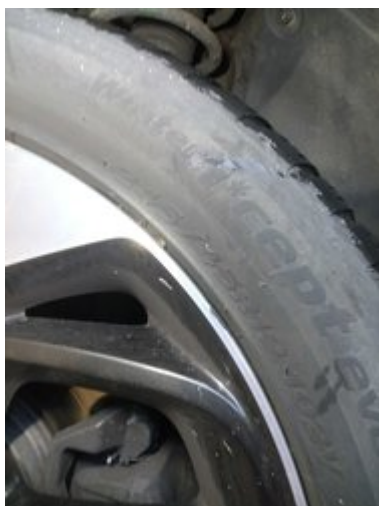
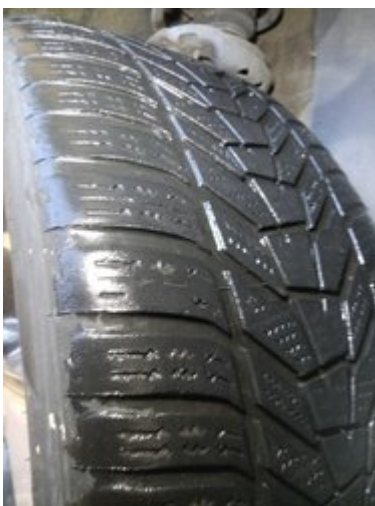
✓ **2. INNE:** Wymienić Opony

- ✓ 1. Wymienić Opony
- ✓ 2. Wymiana Oleju i Filtra Silnika

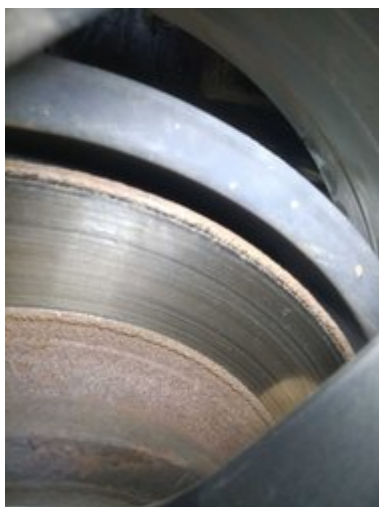
✓ **3. HAMULCE:** Tylne Tarcza Hamulcowa (Obie)
