# Raport diagnostyczny

## 2017 TOYOTA C-HR Bi-Tone

Podczas kompleksowej diagnostyki przeprowadzonej przez Longo, 3 usterki były stwierdzone w pojeździe.

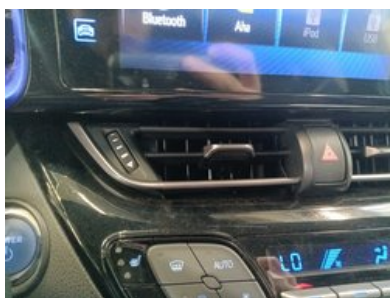
### ✓ 1. Wnętrze: Listwy - Stan

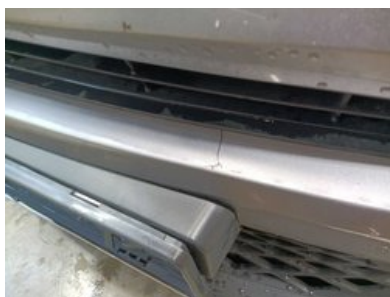
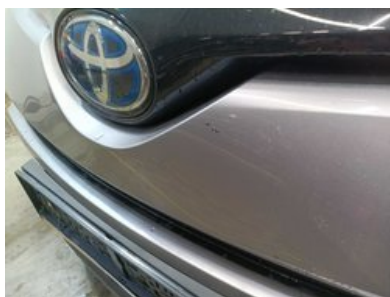
### ✓ 1. Przód: Przedni Zderzak - Stan i Wyrównanie

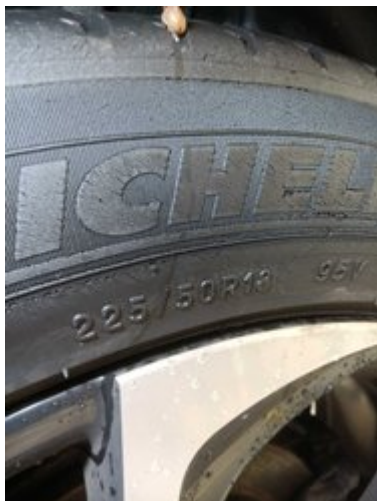
### ✓ 1. INNE: Wymienić Opony
