# Отчёт о диагностике

## 2016 HYUNDAI TUCSON Premium

### Детали диагностики

В ходе комплексной диагностики, проведённой Longo, 20 неисправности были выявлены в транспортном средстве.

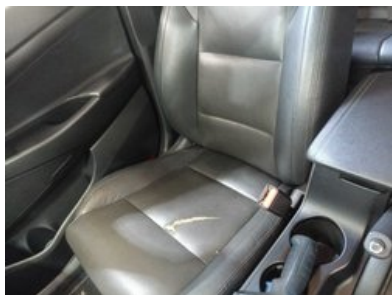
### ✓ 1. Сиденья: Все Сиденья - Состояние

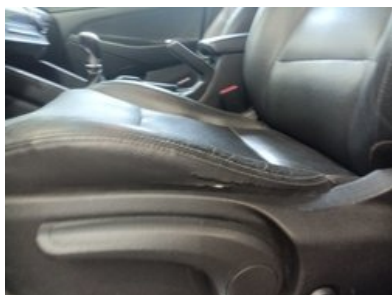
### ✓ 2. Сиденья: Все Сиденья - Состояние

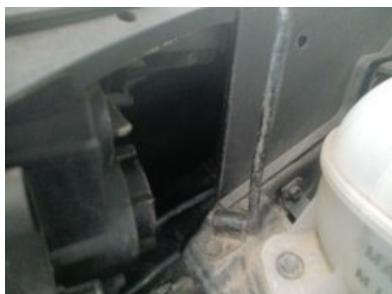
### ✓ 3. Передняя часть: Система омывания стекол - Функционирование (Передние и задние)

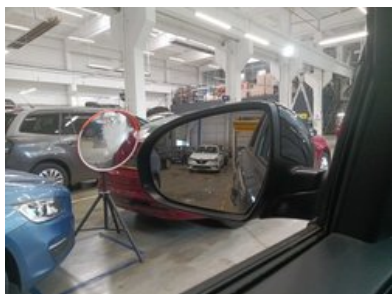
### ✓ 4. Двери: Наружные Боковые Зеркала - Электронное Управление, Складывание и Регулировка

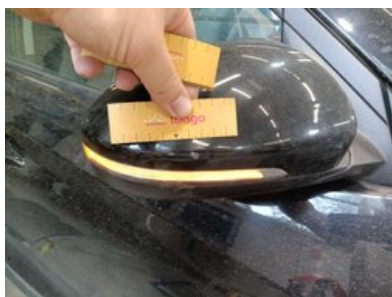
✓ **1. Боковая сторона:** Наружные Зеркала - Целостность Зеркала и Крепление к Автомобилю

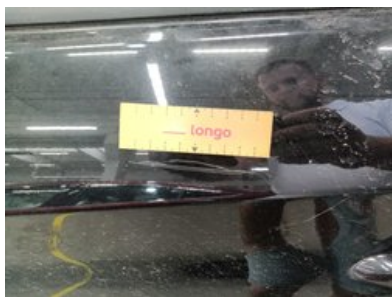
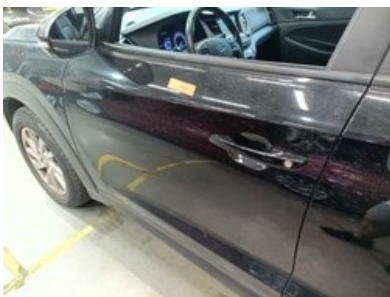
✓ **3. Боковая сторона:** Левая и Правая Сторона - Визуальные Повреждения и Царапины

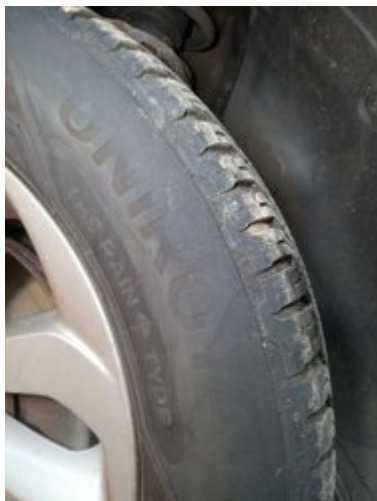
### ✓ 1. ДРУГОЕ: Заменить Шины

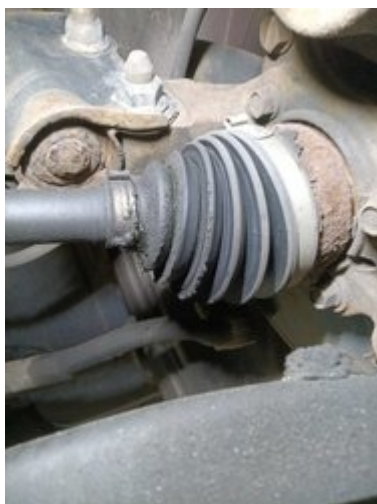
### ✓ 3. ГЛАВНАЯ ПЕРЕДАЧА, ВАЛ И ОСИ: Шарнир Приводного Вала - Наружный Левый

- ✓ 1. ШРУС - Наружный Левый
- ✓ 2. Замена Масла и Фильтра Двигателя
- ✓ 3. Левый Стояночный Тормоз
