# Отчёт о диагностике

## 2017 OPEL MOKKA X Innovation

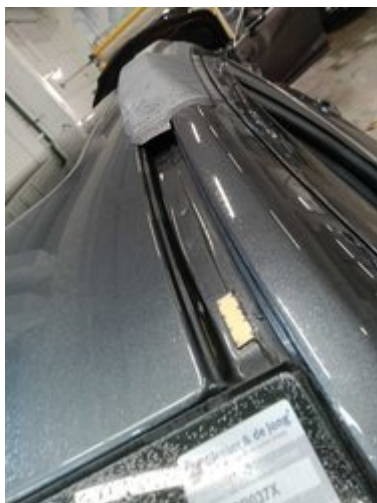
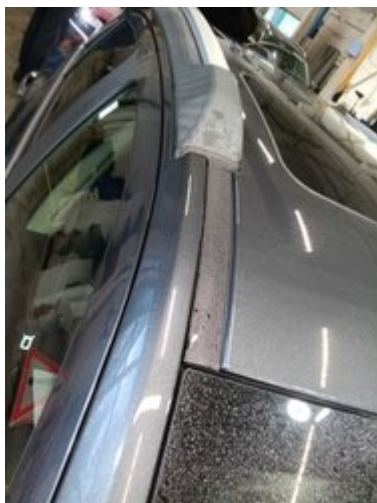
- ✓ **3. Прочее:** Крыша - Визуальные повреждения (например, от града)
