# Отчёт о диагностике

## 2015 CITROEN C4 CACTUS Business Plus

# Отчёт о подготовке и ремонте

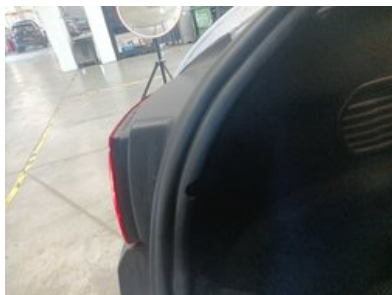
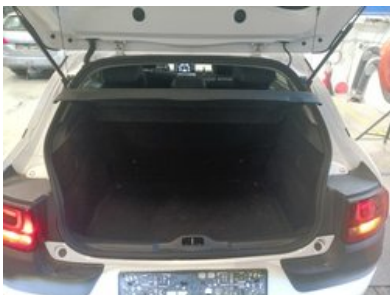
### ✓ 1. Двери: Резиновые Уплотнители Дверей

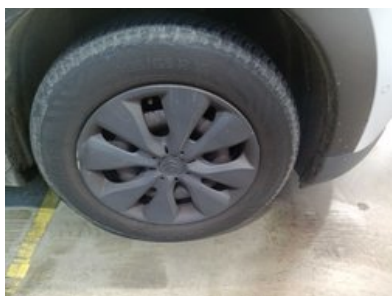
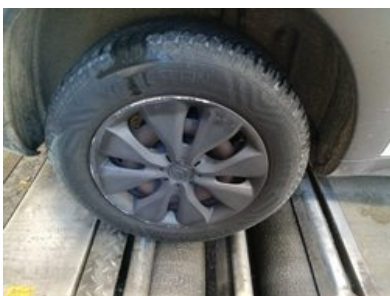
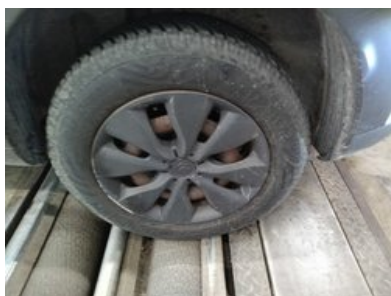
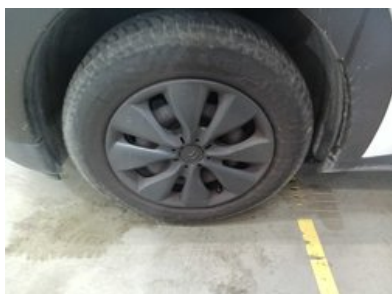
### ✓ 1. Боковая сторона: Колеса - Состояние

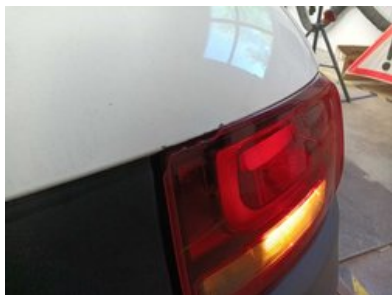
### ✓ 2. Освещение: Задние фонари (Тормозные, противотуманные, поворотники) - Основное функционирование, повреждения и цвет

- ✓ 1. Заменить Задние Фонари

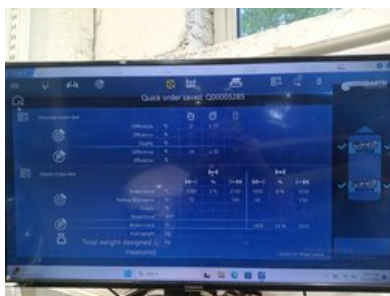
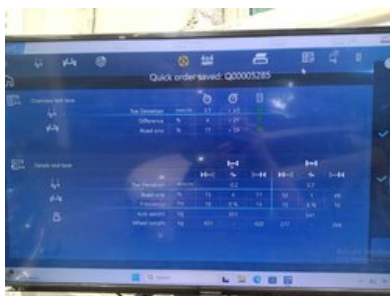
### ✓ 1. Результаты Тестовой Линии Тормозов

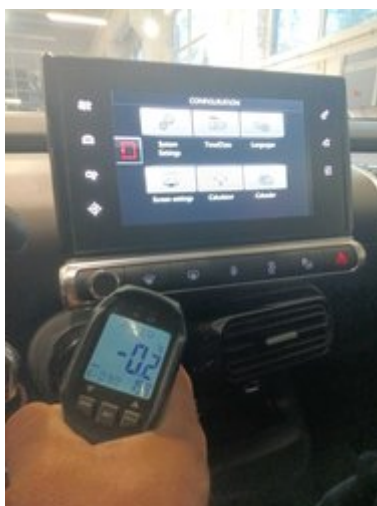
## ✓ 3. Измерение Кондиционирования Воздуха
